# KUNTOTUTKIMUS- RAPORTTI

LOIMAAN KAUPUNGINTALO

SISÄILMA- JA KOSTEUSTEKNINEN  
KUNTOTUTKIMUS

5.1.2017

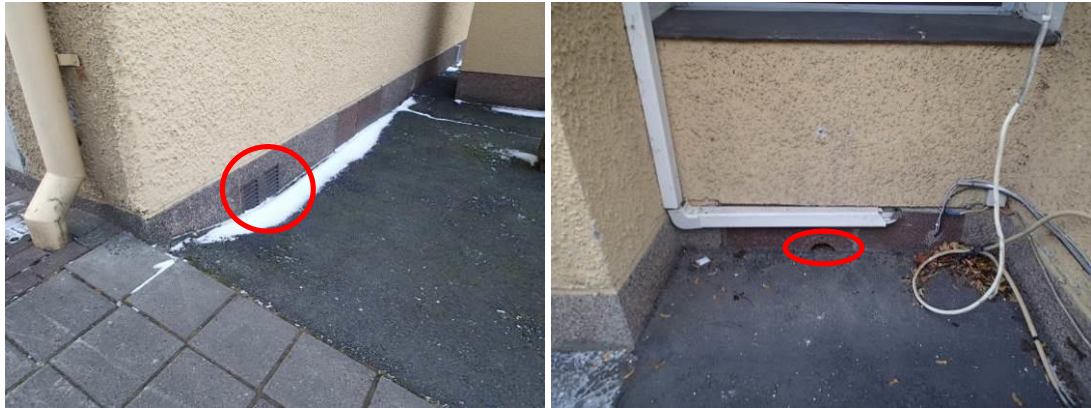
*Kuvat 1 ja 2. Rakennuksen maanvastaisen seinän yläosassa on läpivientejä, joiden alareunat ovat osin maanpinnan tason alapuolella.*

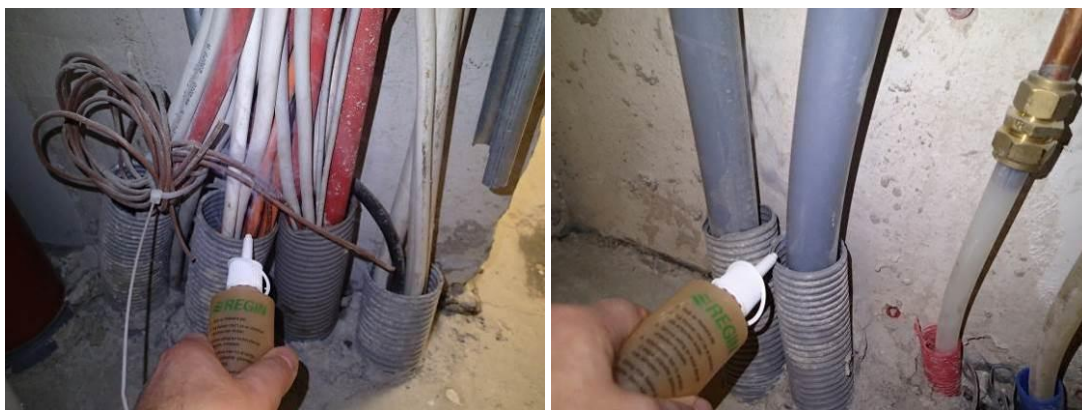
**Kuvat 3 ja 4.** Päätearkiston 17 edustalla olevien suoja-putkien kautta havaittiin ilman virtaavaan sisäänpäin.

Alapohjan putki- ja sähkökaapeleiden suoja-putkien sekä alapohjan betonilaatan halkeamien kautta todettiin tapahtuvan ilmavuotoja sisäilmaan. Ilmavuotojen mukana sisäilmaan kulkeutuu hyvin todennäköisesti alapohjasta mikrobiperäisiä ja muita epäpuhtauksia. Päätearkiston 17 entisen lämmönjakohuoneen kohdalta alapohjan halkeamien kautta aistittu öljyn hajua on todennäköisesti peräisin entisen lämmönjakohuoneen aikaisista toiminnoista. Betonista otetun näytteen perusteella betonin yläpinnassa ei ole poikkeavia määriä PAH-yhdisteitä tai öljyhiilivetyjä vaikka näytteessä oli aistittavissa öljyn hajua. Alapohjan halkeamien kautta tapahtuvat ilmavuodot tulee es-

tää esimerkiksi tiivistämällä läpiviennit ja injektoimalla halkeamat tähän soveltuvalla tuotteella.

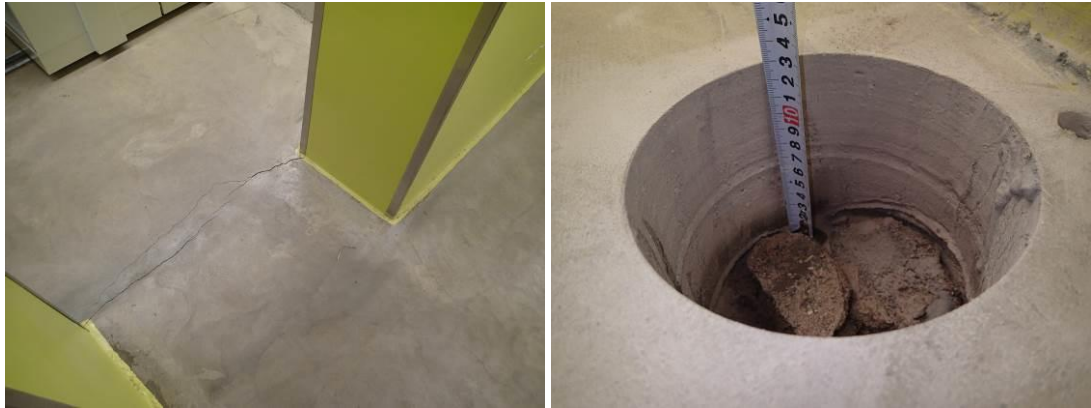
Alapohjaan tehtiin yksi rakenneavaus (avaus R25) rakenteen selvittämiseksi. Avaus tehtiin kohtaan, jossa aistinvaraisesti todettiin öljymäistä hajua. Alapohjan betonirakenteen paksuus oli n. 120 mm. Betonin ja alapohjan hiekkatäytön välissä on suodatinkangas. Alapohjasta poratusta betonilieriön yläpinnasta (0...30 mm) otetusta näytteestä 1 tutkittiin öljyhiilivedyt fraktioituna C<sub>5</sub>-C<sub>10</sub>, C<sub>10</sub>-C<sub>21</sub>, C<sub>22</sub>-C<sub>40</sub>, BTEX-yhdisteet ja PAH(16)-yhdisteet. Analyysivastaukset ovat kokonaisuudessaan liitteessä 4.

**Kuvat 5 ja 6.** Arkistotilan lattiasta poratusta betonilieriössä aistittiin voimakas öljyn haju. Öljyn hajua aistittiin myös alapohjan täyttöhiekassa.

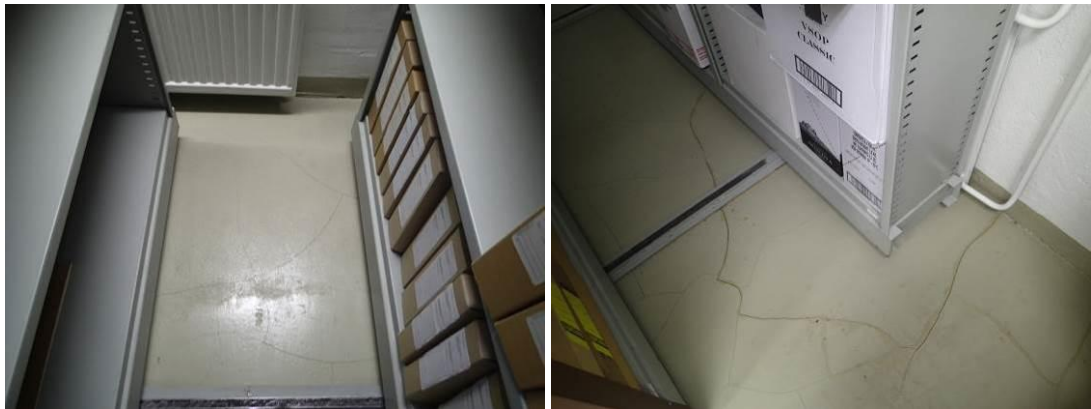
**Kuvat 7 ja 8.** Vanhemman arkiston lattian halkeamista osa on injektoitu ja niiden kautta ei havaittu ilmavuotoa.

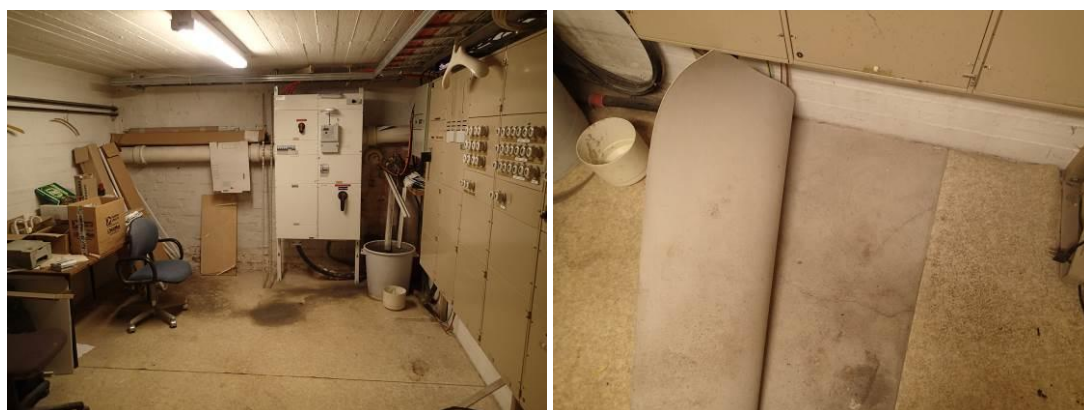
Sähköpääkeskustilan lattian muovimattoja ei ole liimattu alustaan, vaan se on asennettu irtotäytteeksi. Mattoa raottamalla todettiin, että maton alla ei ole myöskään tasoitetta.

**Kuvat 9 ja 10. Sähköpääkeskuksen muovimattoja ei ole liimattu kiinni alustaan.**

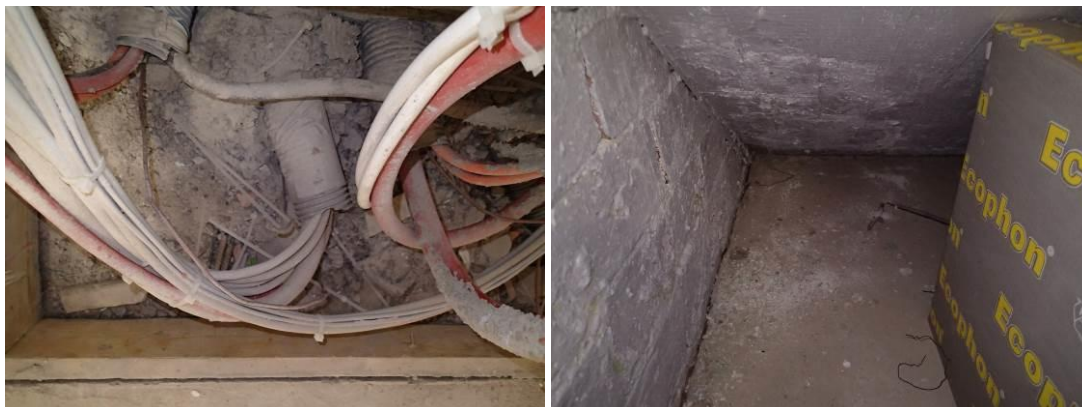
Pohjoisosassa olevan IV-laitetilan lattiassa olevien kaapelisuojujaputkien kautta havaittiin ilman virtaavan vuoroin sisään ja ulospäin, suojujaputkien syvennyksen pohjalla havaittiin myös rakennusjätettä. Samassa tilassa portaiden alla sekä alapohjassa havaittiin kosteusjälkiä, mutta pintakosteusilmaisimella ei todettu poikkeavia kosteusarvoja.

*Kuvat 11 ja 12. IV-laitetilan kaapelisuoja-putkien kautta havaittiin ilman virtaavan. Portaikon alla havaittiin kosteusjälkiä.*

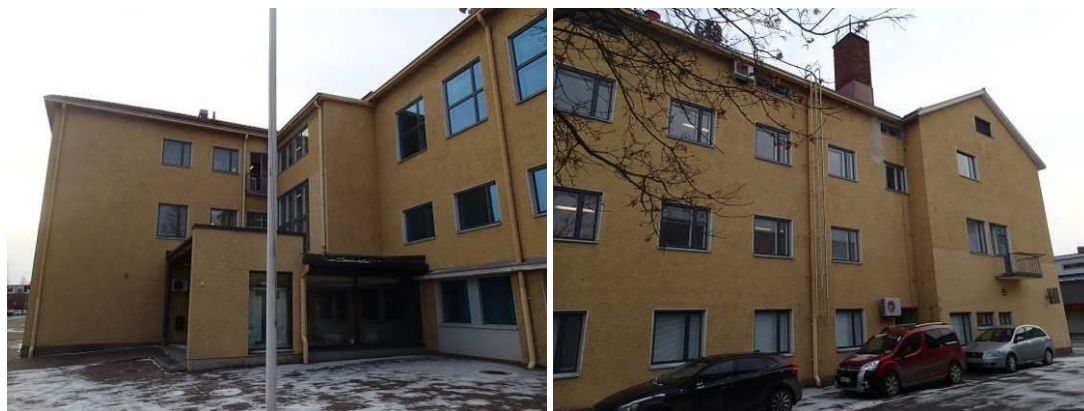
**Kuvat 13 ja 14.** Pääsisääkäynnin kohdalla toisen kerroksen kohdalla on muuta julkisivua vaaleampi alue, samoin luoteen puolella toisen kerroksen ikkunoiden alapuolella. Savupiipun kohdalla rappauksen maalipinta on osittain irronnut kolmannessa kerroksessa.

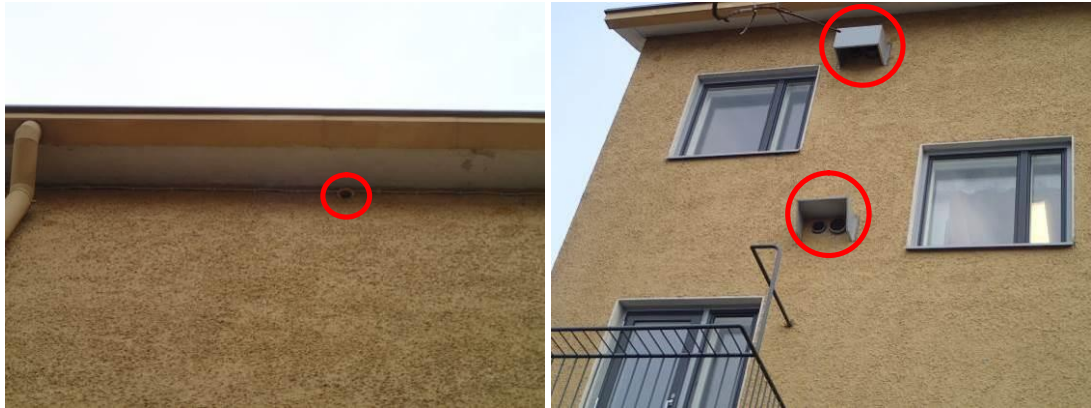
**Kuvat 15 ja 16.** Vasemman puoleisessa kuvassa näkyy räystäään alla ullakkotilan tuuletusputki. Oikeassa kuvassa on kellarikerroksen ilmanvaihdon seinäläpiviennit.

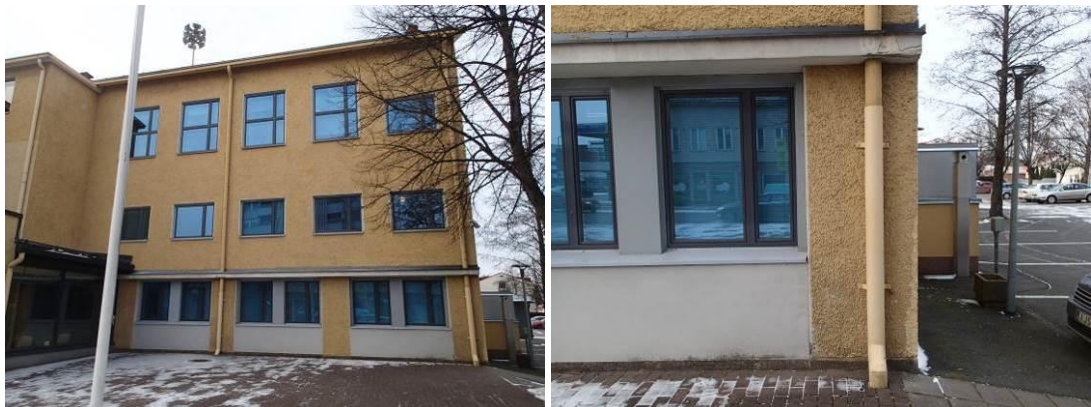
Kaakon ja lounaan julkisivuilla ensimmäisen kerroksen ikkunoiden yläpuolella ulkoseinässä on rapattu lippa, jonka läpi kattovesien syöksytorvet kulkevat. Syöksytorvien kohdilla havaittiin rappauksen irtoilua lipasta.

**Kuvat 17 ja 18.** Ensimmäisen kerroksen ikkunoiden päällä on betonirakenteinen lippa. Kattovesien syöksytorvien kohdilla rappauspinta irtoilee lipasta.

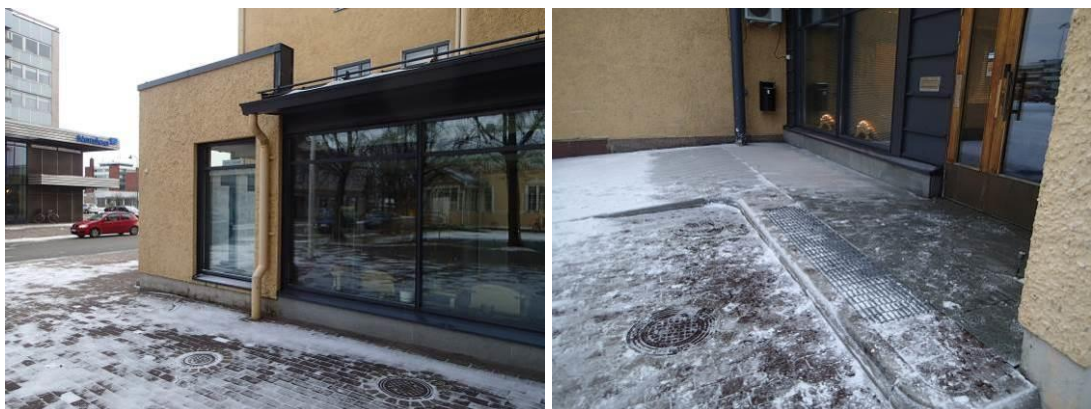
**Kuvat 19 ja 20.** Pääsisäänkäynnin kohdalla metallirakenteisten ikkunoiden alapuolen seinä on ns. valesokkelirakennetta.

Avausten kautta tehtyjen havaintojen perusteella ulkoseinärakennetta voidaan pitää lähtökohtaisesti riskirakenteena eli ns. valesokkelirakenteena. Kahdessa ensimmäisen kerroksen puurakenteisen ulkoseinän eristeestä otetussa näytteessä todettiin mahdollisia viitteitä mikrobikasvusta. Näytteiden lajistossa oli useita kosteusvaurioindikaattoreita, mutta määrällisesti elinkykyisiä mikrobeja oli vähän. Kahdessa muussa ensimmäisen kerroksen ulkoseinän eristeistä otetuissa näytteissä ei todettu viitteitä mikrobikasvusta.

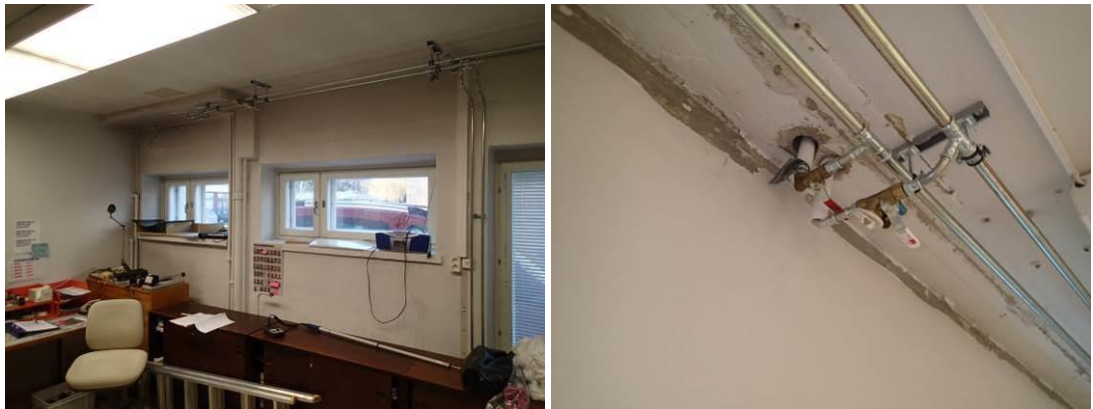
Ensimmäisen kerroksen tiloissa: monistus 112, toimistohuone 118 ja toimistohuone 124 havaittiin ulkoseinien yläosissa maalipinnan hilseilyä, mutta poikkeavia pintakosteusilmaisimen lukemia ei todettu näillä kohdilla. Muissakaan maanpäällisten kerrosten ulkoseinissä ei todettu kohonneita pintakosteusarvoja pintakosteusilmaisimella.

**Kuvat 21 ja 22.** Ensimmäisen kerroksen muutamissa tiloissa havaittiin maalipinnan irtoamista alustastaan seinien yläreunoissa. Kohonneita pintakosteusilmaisimen lukemia ei näillä kohdilla ei todettu. Oikeanpuoleisessa kuvassa näkyy myös vesiputkien avoimet välipohjaläpiviennit, joiden kautta havaittiin ilmavuotoa.

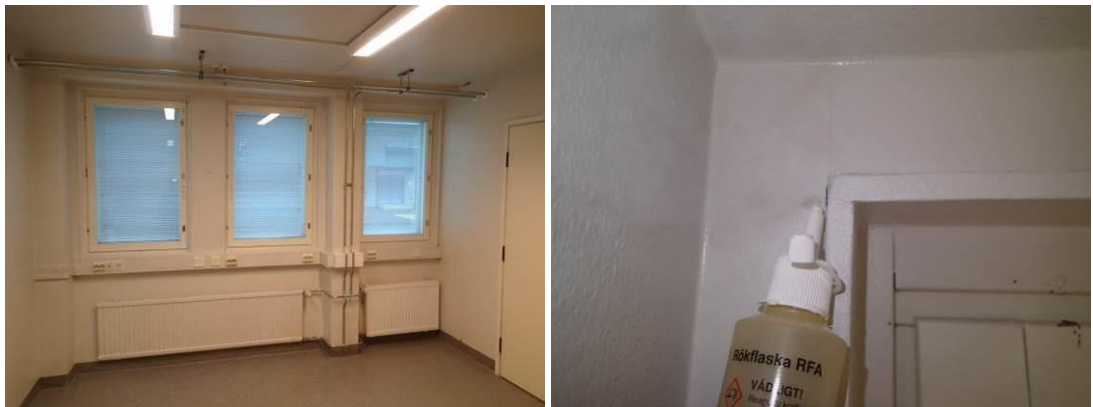
**Kuvat 23 ja 24.** Mm. ensimmäisen kerroksen toimistohuoneen 103 ulkoseinän ja ikkunakarmin liittoksesta havaittiin ilmavuotoa.

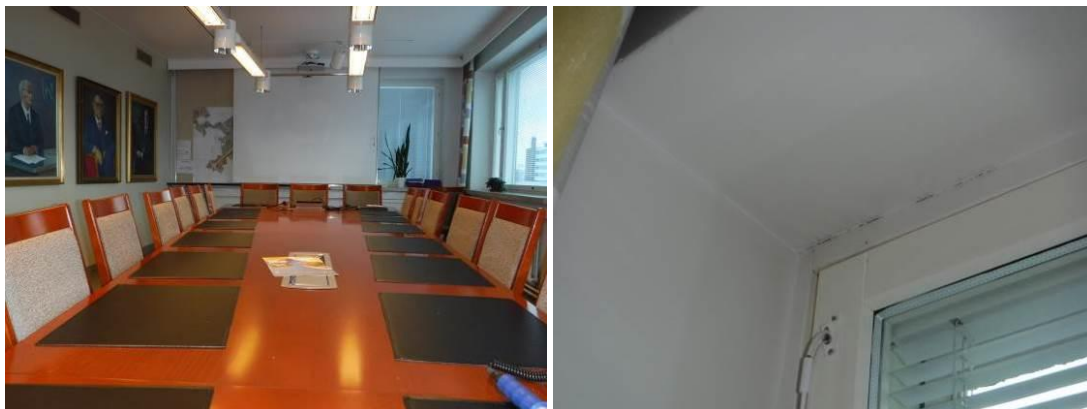
*Kuvat 25 ja 26. Toisen kerroksen kaupunginhallituksen kokoushuoneessa ulkoseinän ja ikkunakarmin liitoksesta havaittiin ilmavuotojälkiä.*

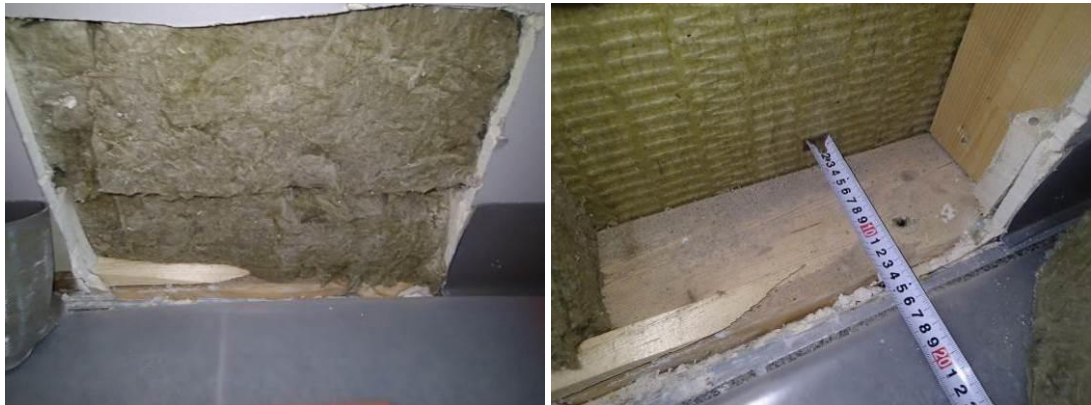
**Kuvat 27 ja 28.** Vuonna 2006 tehdyn pääsisäänkäynnin kohdalle tehdyissä avauksissa (R1 ja R2) ei havaittu aistinvaraisesti poikkeavaa, mutta näytteen N1 viljelytulokset voivat viitata mikrobikasvustoon.

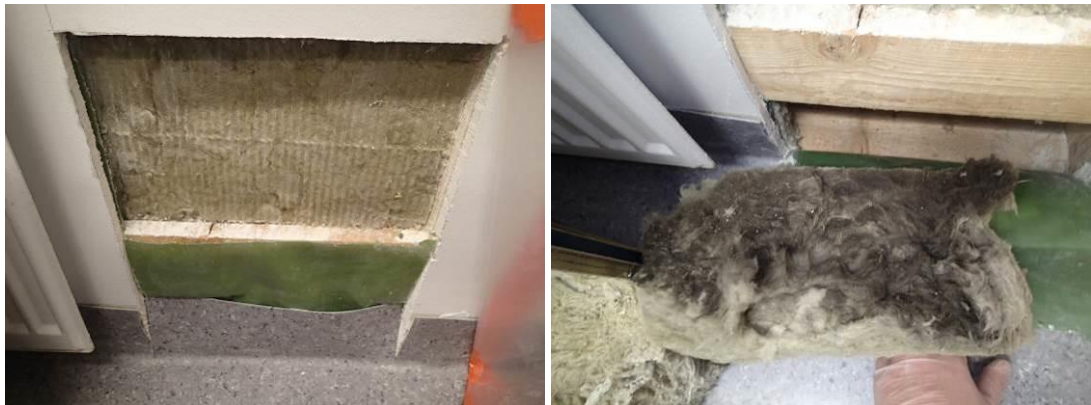
**Kuvat 29 ja 30.** Kokoustilan 117 ja toimishuoneen 123 rakenneavauksissa (R6 ja R7) todettiin mineraalivillaeristeessä ilmanvuodon aiheuttamia jälkiä. Avauksesta R6 otetun näytteen N3 viljelytulokset voivat viitata mikrobikasvustoon.

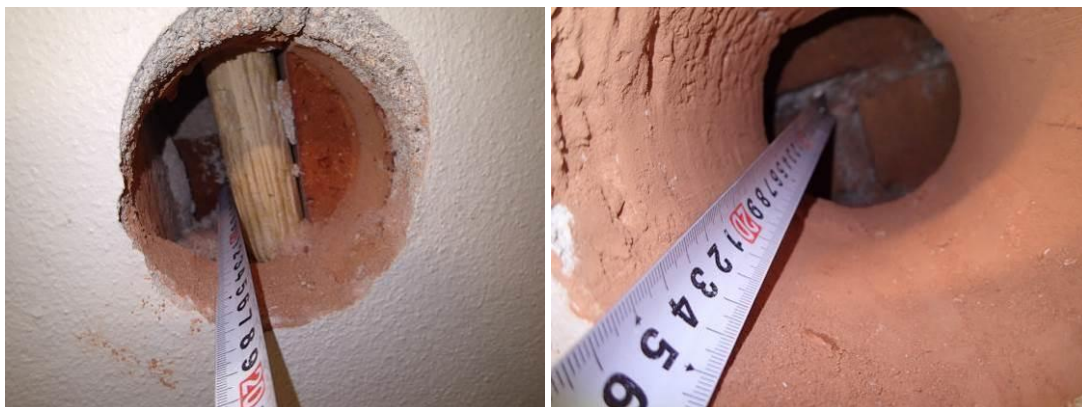
Toisen kerroksen toimistotilojen 214 ja 231 tiiliulkoseiniin tehtiin reiät rakenteen selvittämiseksi. Toimistohuoneen 214 ulkoseinäporauksen kohdalla havaittiin ilman kulkeutuvan seinärakenteen suuntaan ja toimistohuoneessa 231 todettiin ilman kulkeutuvan huonetilan suuntaan tutkimushetkellä.

**Kuvat 32 ja 33.** Toisen kerroksen ulkoseiniin tehdyissä porauksissa ei havaittu eristettä ulkoseinärakenteessa.

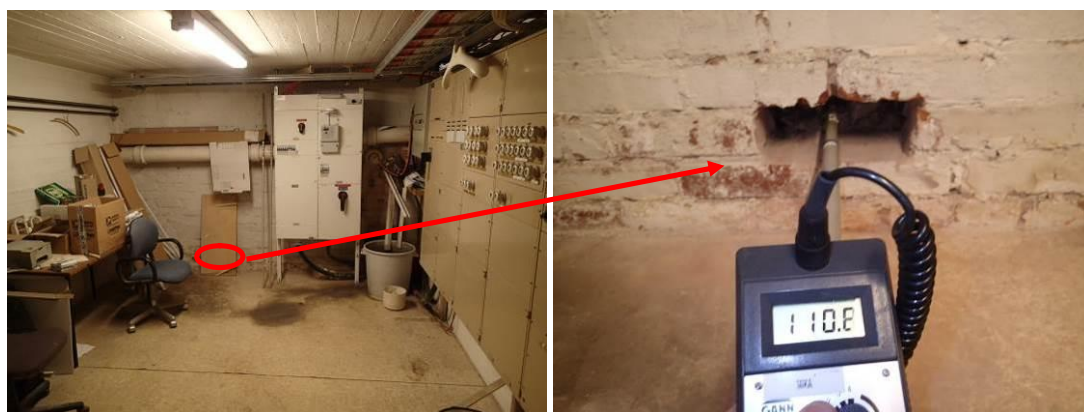
**Kuvat 34 ja 35.** Sähköpääkeskuksen 4 maanvastaisen seinän rakenneavaus (R26).

Sähköpääkeskustilan 4 maanvastaisen ulkoseinän tiilirivinteeraukseen tehtiin rakenneavaus R26 rakenteiden ja niiden kunnon selvittämiseksi. Avauksesta todettiin, että tiilirivinteerauksen takana on sisäpuolelta pikisivelyllä vedeneristetty betoniseinä. Avauksen kohdalla aistittiin kreosootinomaista hajua. Pintakosteusilmaisimella todettiin kohonneita lukemia vesieristetyssä betoniseinässä.

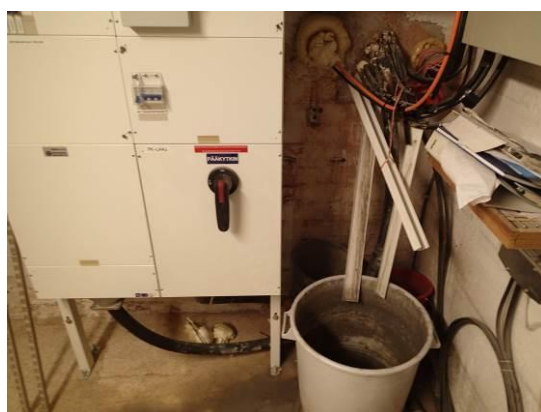
Sähköpääkeskuksen maanvastaisen seinän kaapeliläpivientien kohdalla havaittiin vesivuotojälkiä, mutta tiilipinnassa ei todettu poikkeavia pintakosteusilmaisimen näyttämiä. Läpivientien alle on asennettu muovikouruja, jotka on johdettu ohjaamaan vuotovedet muovisaaviin.

**Kuva 36.** Sähköpääkeskustilan maanvastaisen seinän vuotojälkiä.

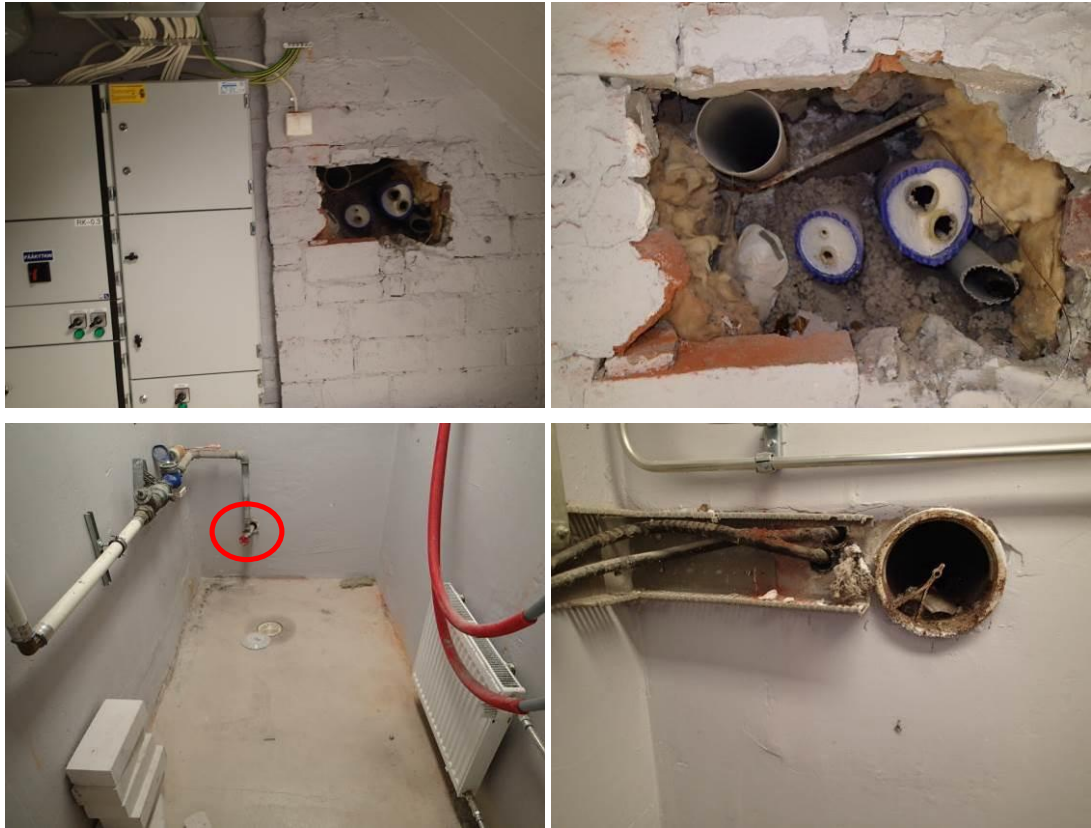
**Kuvat 37 - 40.** Läpivientejä sekä käytöstä poistettuja putkiasennuksia, joiden kautta havaittiin ilmavuotoja sisätilojen suuntaan. Yläkuvissa IV-laitetila ja alempana vesimittaritila.

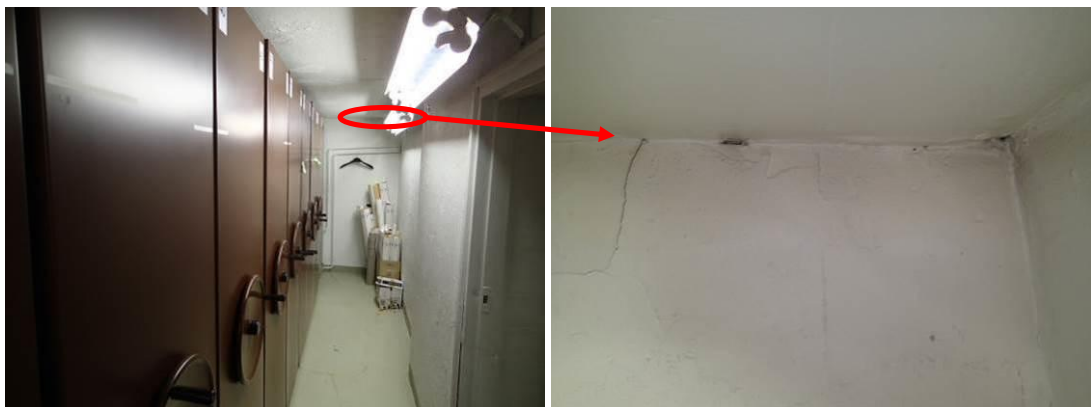
**Kuvat 41 ja 42.** Ilmavuotokohtia arkistotilan maanvastaisen seinän yläreunassa.

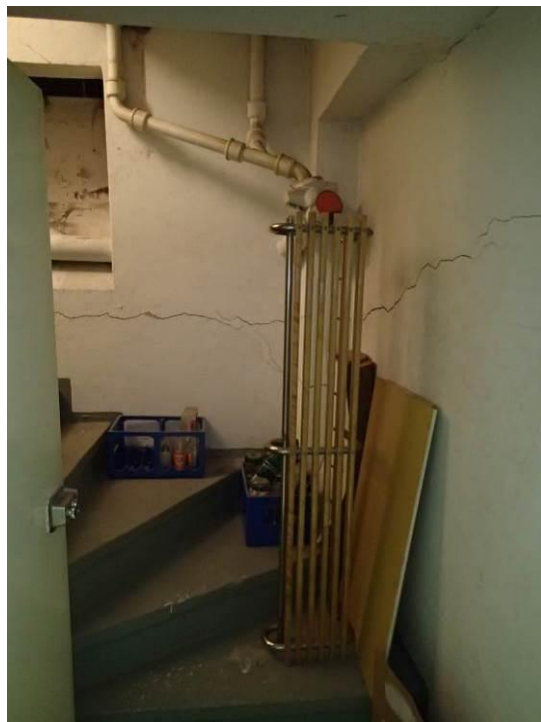
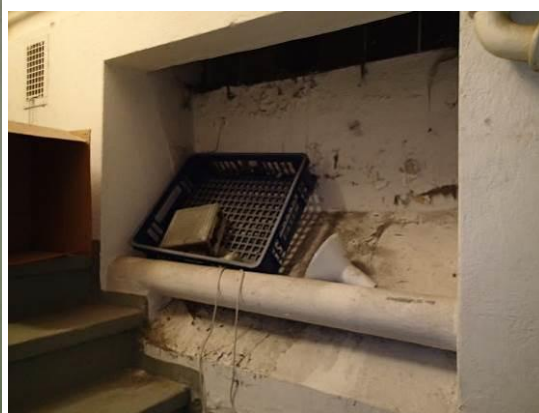
Itäkulman porrashuoneen kohdalla havaittiin vaakasuuntaisia halkeamia maanvastaisella seinällä, mutta tutkimushetkellä ei todettu ilmavuotoa halkeamien kautta. Aukon

reunojen kautta todettiin ilmavuotoa sisätilojen suuntaan. Havaitut halkeamavauriot on raportoitu aikaisemmin KR-tiimin tekemässä kuntokartoituksessa vuonna 2008.

**Kuvat 43 ja 44.** Itäkulmassa olevan portaikon maanvastaisissa seinissä on halkeamia. Ulkopuolelta suljetun aukon alapuolella todettiin kohonneita kosteuskokkeuksia pintakosteusilmaisimella.

Kellarin itäkulman portaikossa havaittiin halkeamia ulkoseinässä. On mahdollista, että ulkopuolella tehdyt toimenpiteet 2000- luvun alussa ovat aiheuttaneet painumaa alapohjaan, minkä seurauksena ulkoseiniin ja väliseinien liittymiin on muodostunut halkeamia. Tosin ulkopuolella ei havaittu merkittäviä halkeamia, jotka kertoisivat painumisesta. Tilojen rakenteiden halkeamien muodostumista tulee seurata ja jos halkeamia ilmestyy lisää tai halkeamat laajenevat, tulee halkeamien syy selvittää.

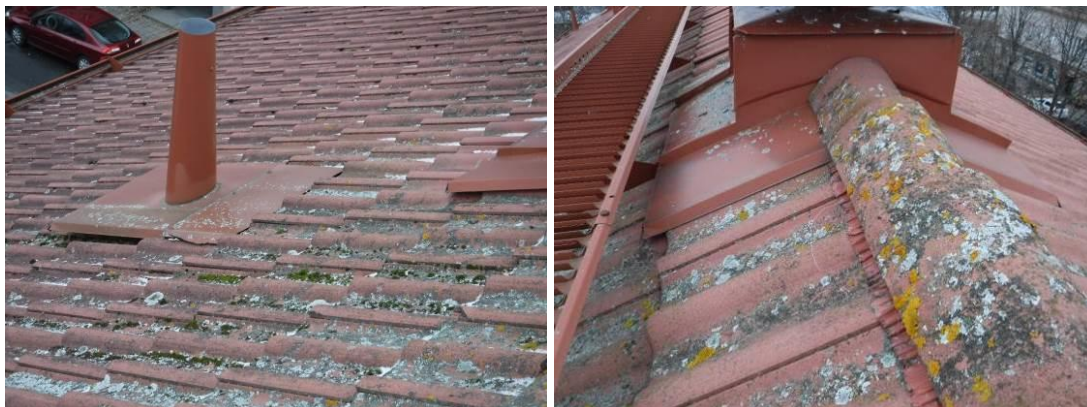
**Kuvat 48 ja 49.** Vesikatteen pinnassa havaittiin paikoin sammalta.

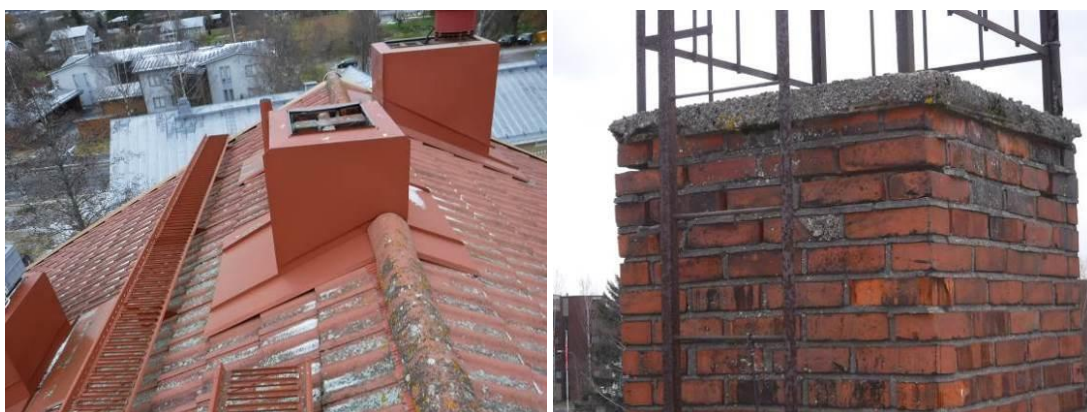
**Kuvat 50 ja 51.** Vanhojen painovoimaisten hormien yläpäävät ovat sadevesille avoinna. Vanhan savupiipun muuraus on huonossa kunnossa.

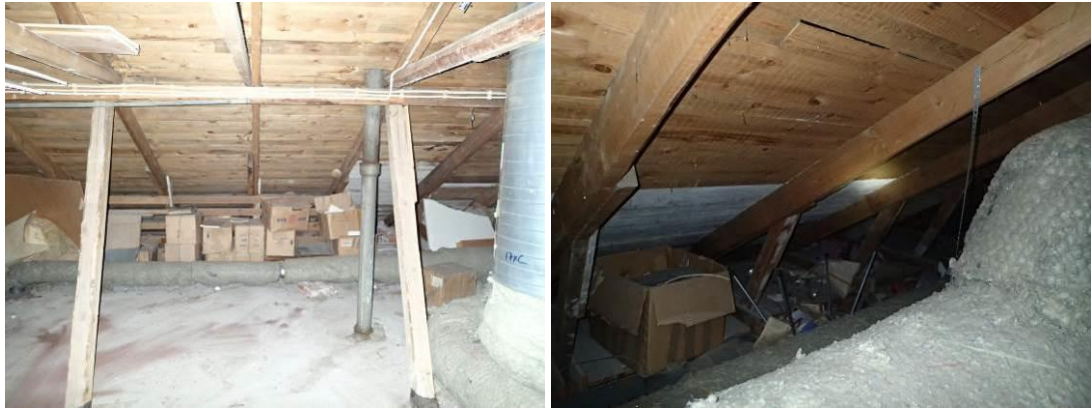
**Kuvat 52 ja 53.** Aluslaudoituksen havaittiin olevan pääosin hyväkuntoista. Oikeanpuolisessa kuvassa näkyy uusitun ja vanhan laudoituksen raja.

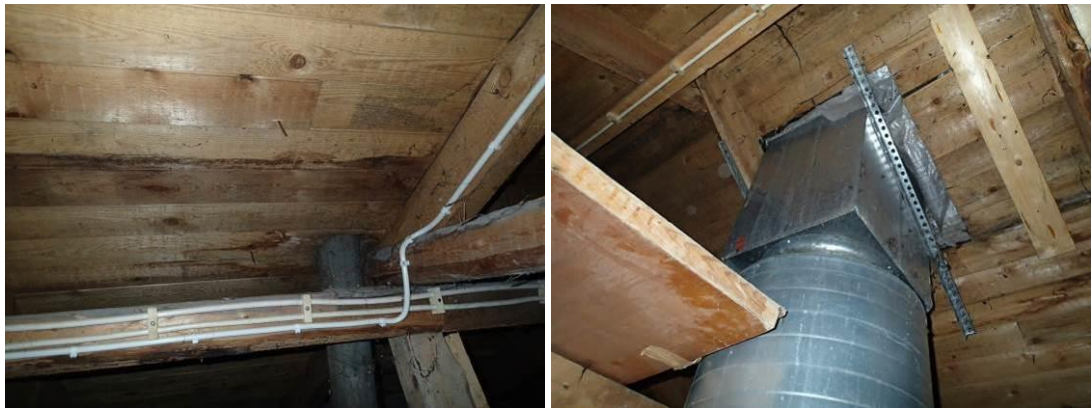
**Kuvat 54 ja 55.** Paikoin läpivientien kohdilla näkyi vesijälkiä ja aluskatteen liitoksissa havaittiin puutteita.

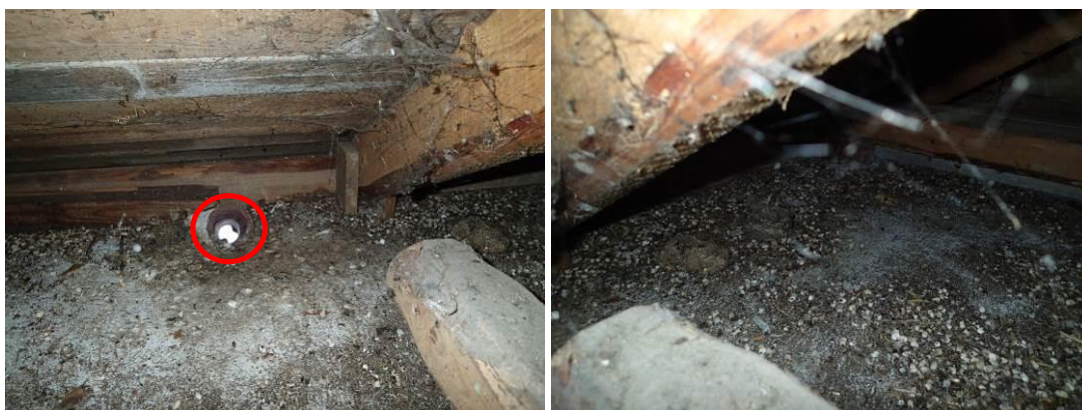
**Kuvat 58 ja 59.** Ullakkotilan tuuletusputkista puuttuu verkko ja näillä kohdin palopermannon päällä on runsaasti lintujen ulostetta.

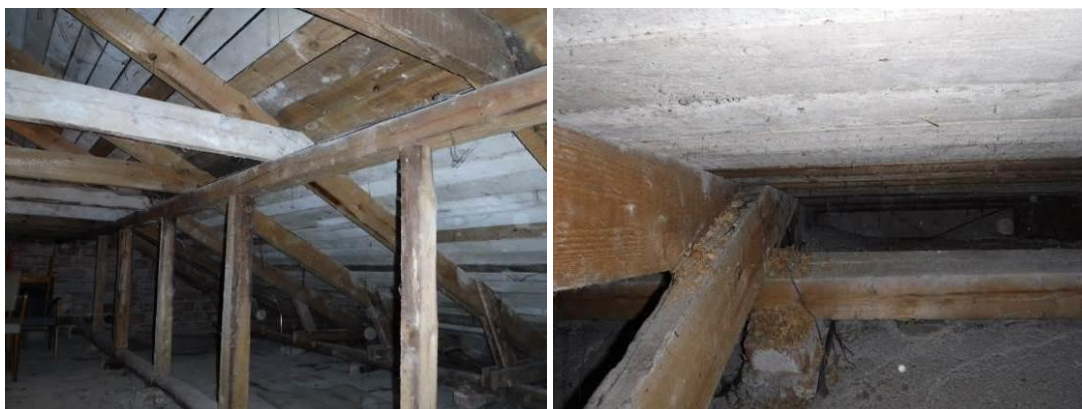
**Kuvat 60 ja 61.** Lounas-koillisen suuntainen ullakkotila, jonka räystään tuuletus havaittiin puutteelliseksi.

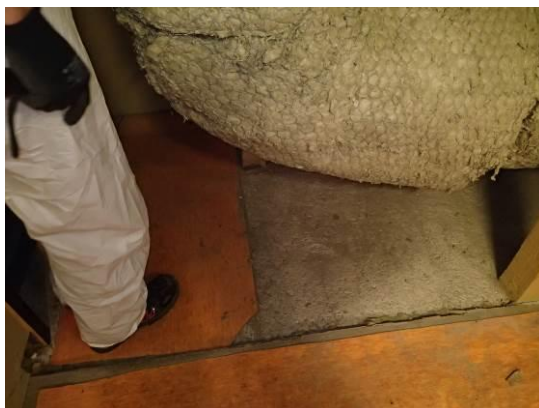
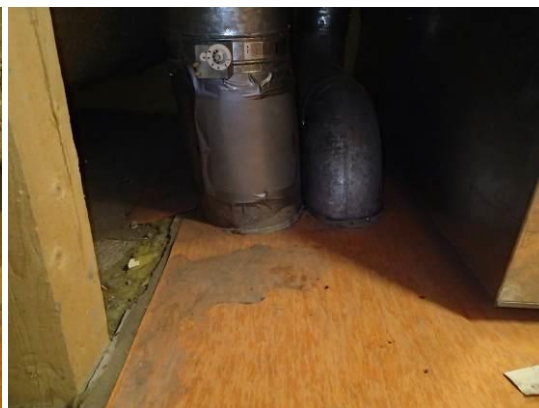
Kaakko-luode suuntaisessa ullakkotilassa sijaitsee ilmanvaihtokonehuone. Tilan muovimattoa ei ole asennettu joka kohtaan, vaan tilan lattiasta osa on pelkällä betonipinnalla. Muovimaton saumaukset ovat osin auki ja mattoa ei ole nostettu seinälle joka kohdassa. Ilmanvaihtokanavien läpivientien kohdat ovat myös epätiivitä. Ilmanvaihtokoneen raitisilmasäleikön kohdalla kipsilevyypinnassa oli havaittavissa vanhoja kosteusjälkiä.

**Kuvat 62 ja 63.** Ilmanvaihtokonehuoneen lattiaa ei ole päällystetty koko huoneen alalta ja läpivientien kohdilta puuttuu maton ylösnostot.

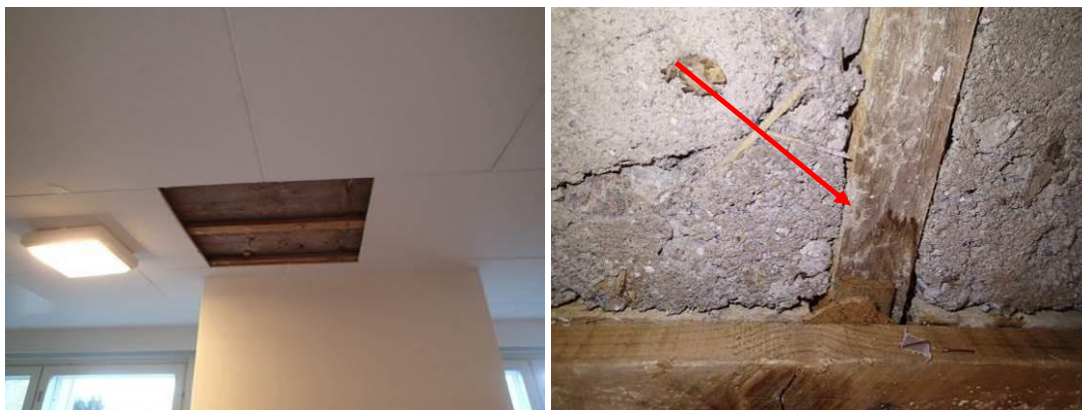
Saadun tiedon mukaan kolmannen kerroksen aulatilán 321 katossa on ollut aikaisemmin vesikattovuotoja. Kattolevyissä ei havaittu tutkimushetkellä vuotojälkiä. Käytöstä poistetun savupiipun vierestä avattiin kattolevyä (R19). Avauskohdassa aistittiin mikrobiperäistä hajua. Kattolevyn yläpinnassa ei havaittu kosteuden aiheuttamia jälkiä, mutta yläpohjan betonirakenteeseen upotetuissa puurimoissa havaittiin kosteusjälkiä. Betonirakenteessa oli myös epätiivyysskohtia, joiden kautta havaittiin ilmapuottoa merkkisavulla ja yläpohjan eristeet olivat näkyvillä. Betoniin upotetusta puurimasta sekä betonirakenteen yläpuolisesta kutterinlastueristeestä otettiin materiaalinäytteet

N8 ja N9. Analyysitulosten perusteella materiaaleissa ei katsota esiintyvän mikrobikasvustoa. Näytteessä N8 ei havaittu myöskään mikroskopoinnilla sienirihmastoja eikä -itiöitä. Kutterinlastueristeestä otetussa näytteessä N9 havaittiin mikroskopoinnissa pieniä määriä värillistä sienirihmastoja. Avauksista otettujen näytteiden analyysivastaukset ovat kokonaisuudessaan liitteessä 2. Kohdan pintakosteusarvot eivät olleet koholla pintakosteusilmaisimella tarkastettuna.

**Kuvat 66 ja 67.** Avaus R19 tehtiin aulan 321 yläpohjaan. Kohdassa havaittiin mikrobiperäistä hajua. Kuvassa näkyy myös betonirakenteeseen upotettu puurima, jossa todettiin kosteuden aiheuttamia jälkiä.

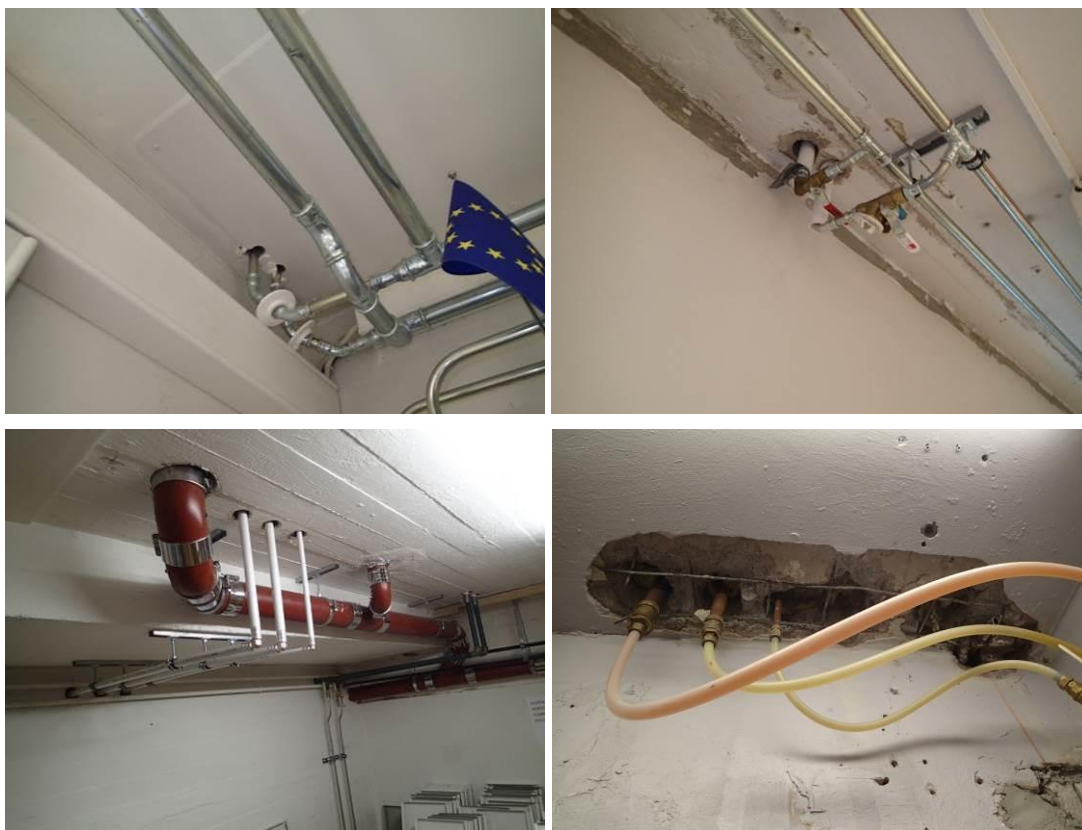
**Kuvat 68 - 71.** Avoimien välipohjan putkiläpivientien kautta todettiin ilman liikkuvan välipohjarakenteen ja sisätilojen välillä.

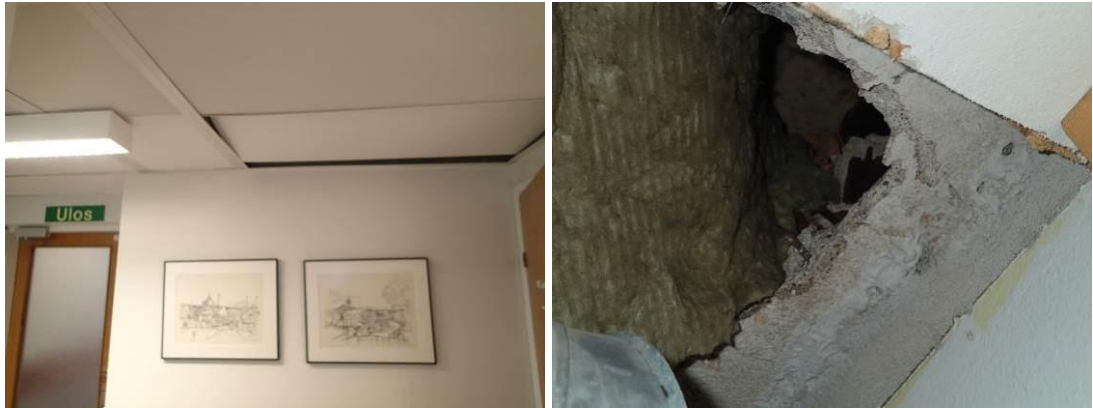
**Kuvat 72 ja 73.** Toisen kerroksen käytävän alakaton yläpuolella on tiivistämättömiä välipohjan läpivientejä.

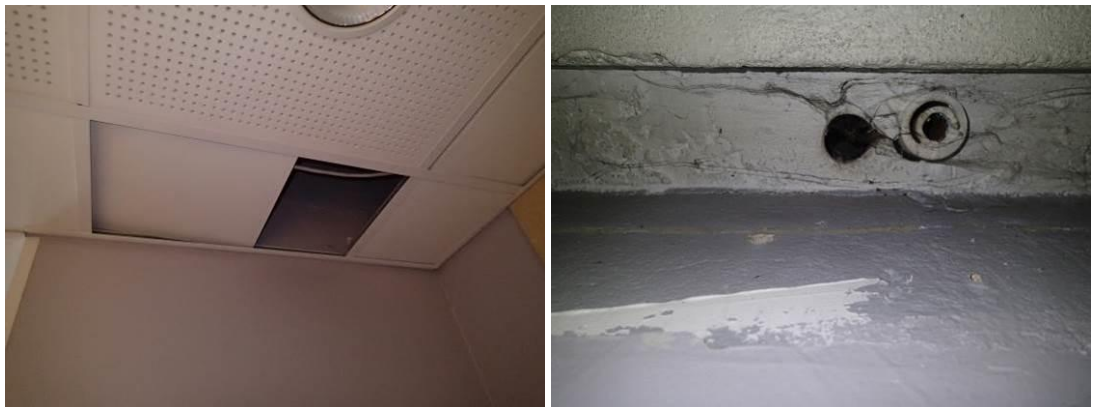
**Kuvat 74 ja 75.** Tilan 116 alakaton takana havaittiin tulppaamattomia putkia, joiden kautta todettiin ilman liikkuvan.

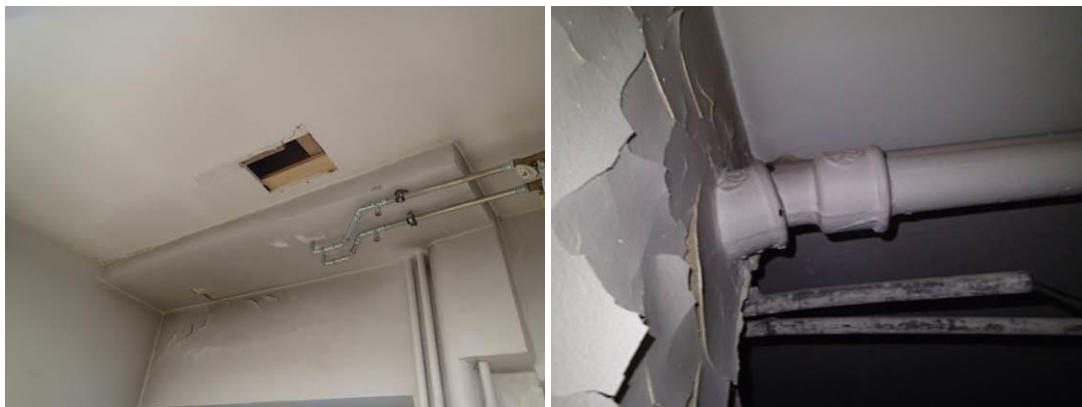
**Kuvat 76 ja 77.** Tilan 112 alakaton luukun kautta havaittiin alakaton yläpuolisessa tilassa ulkoseinän maalipinnan lohkeilua sekä avoimia talotekniikan putkia.

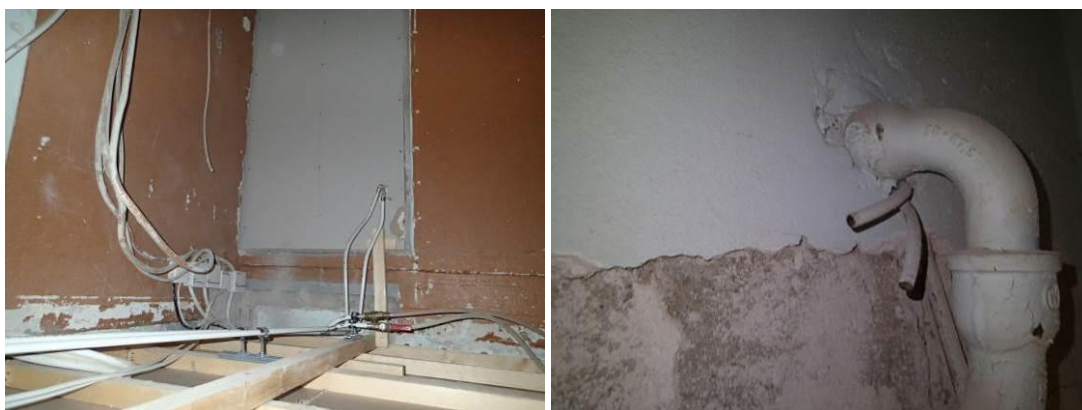
**Kuvat 78 ja 79.** Kellarikerroksen käytävän alakaton yläpuolella on korkea tyhjä tila, jossa on mm. vanhoja sekä uusittuja vesi- ja viemäriputkia.

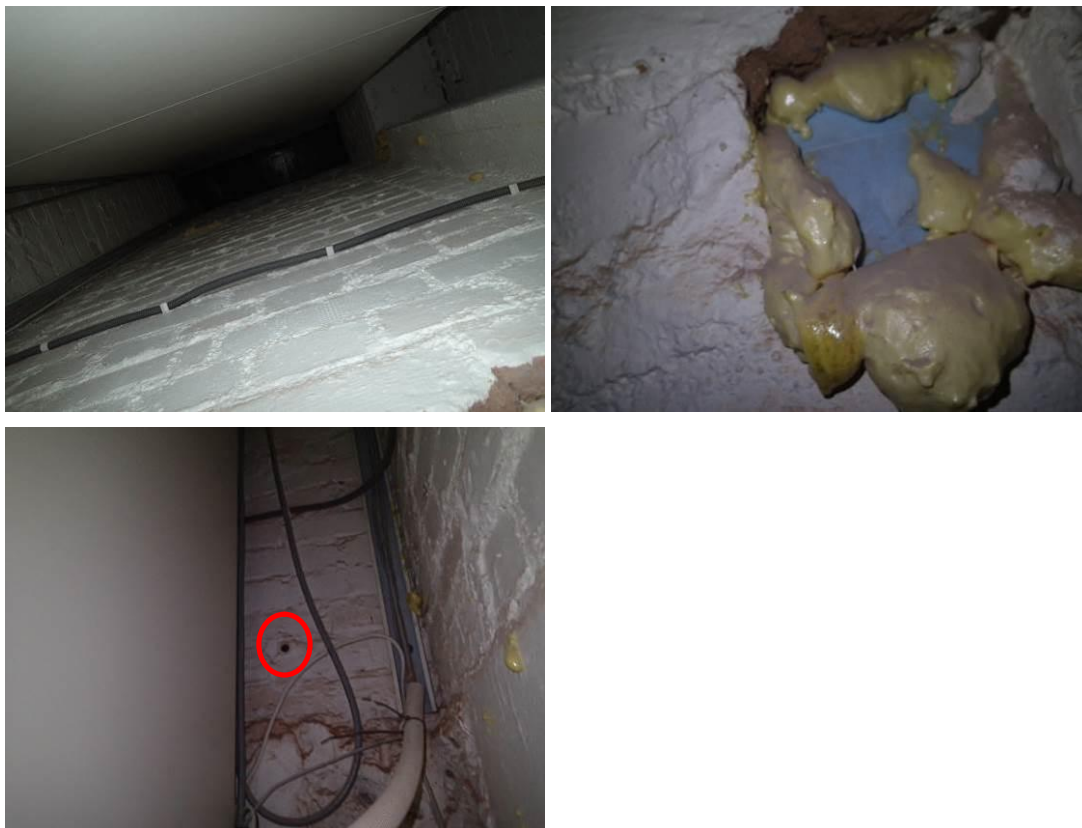
**Kuvat 80 - 82.** Hissin ja rakennuksen välissä olevassa tilassa havaittiin uretaanilla tiivistettyjä sekä tiivistämättömiä läpivientejä seinärakenteissa.

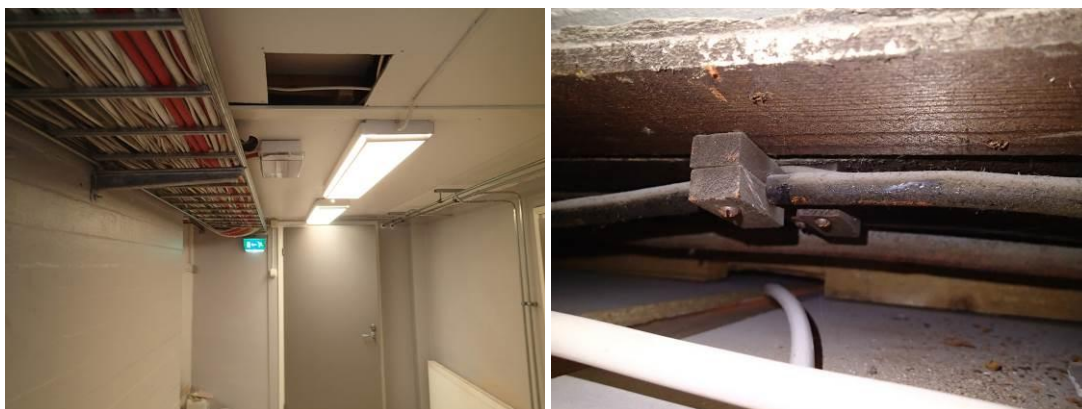
**Kuvat 83 ja 84.** Kellarikerroksen käytävän alakaton yläpuolella on mm vanhoja sähköasennuksia, jotka saattavat sisältää PAH-yhdisteitä.

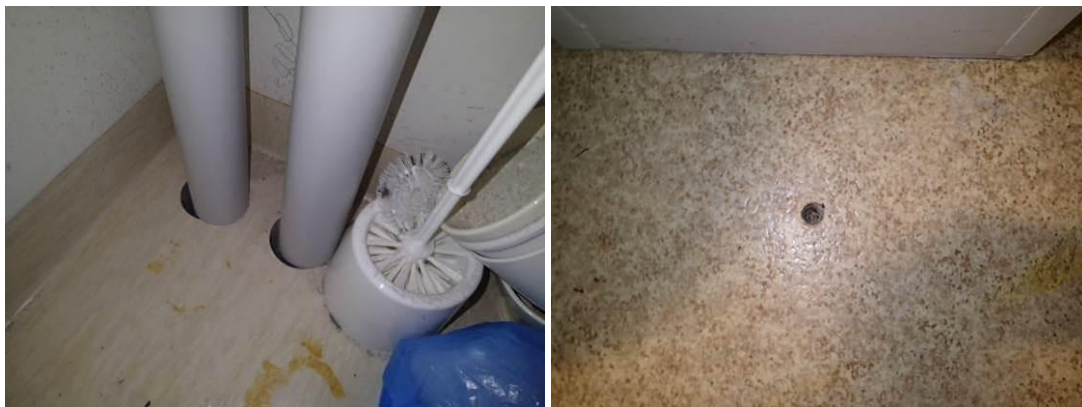
**Kuvat 85 ja 86.** Vasemman puoleisessa kuvassa on siivouskomeron 115 läpiviennit, joita ei ole tiivistetty. Oikeanpuoleisessa kuvassa on wc:n 109 lattiassa oleva reikä.

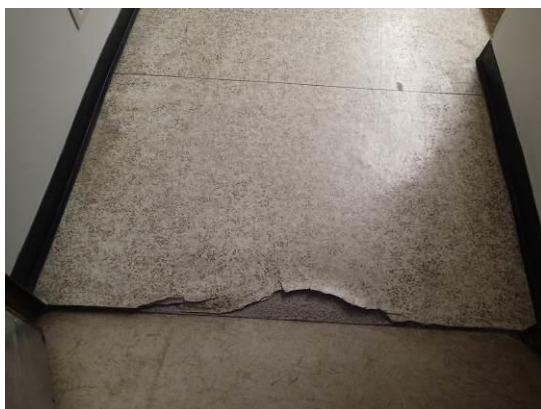
**Kuva 87.** Monistustilan 112 oven edustalla muovimatto on rikkoutunut.

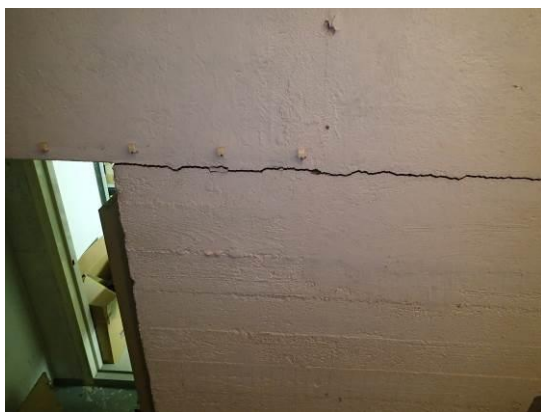
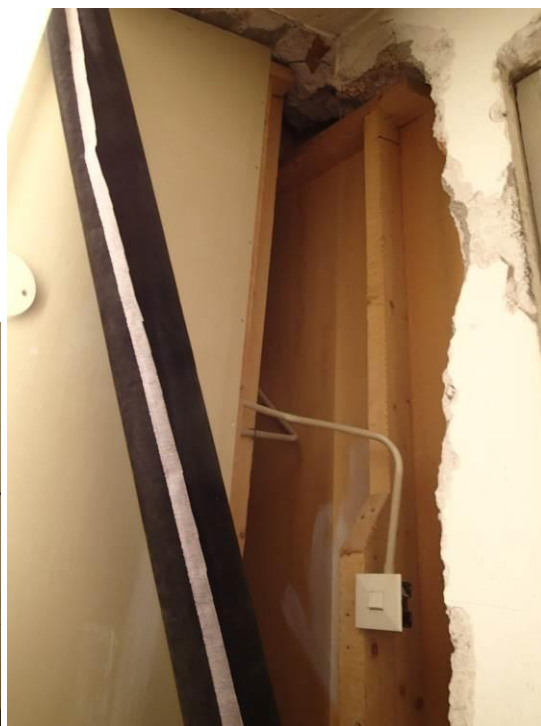
*Kuvat 100 ja 101. Itäkulman portaikon kohdalla kellarissa kiviaineisessa väliseinässä on vaaka halkeama, portaikon yläpäässä kevyen väliseinän rakenteet ovat näkyvissä.*

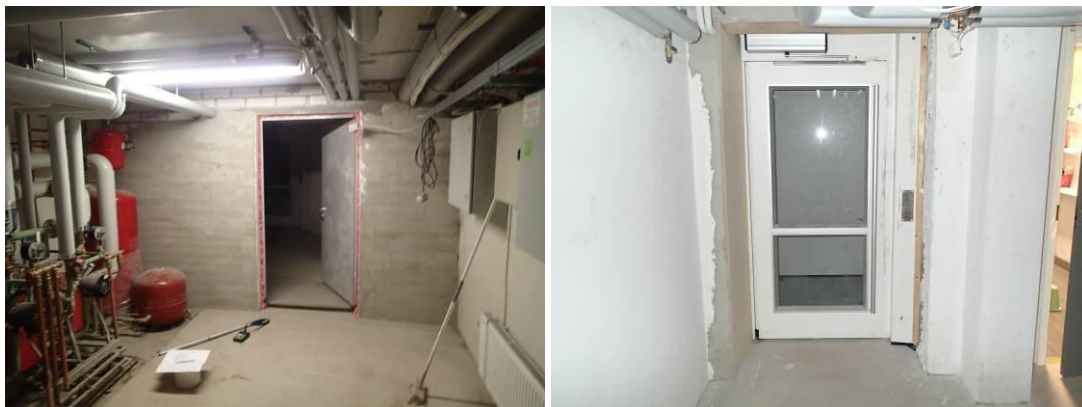
*Kuvat 102 ja 103. Lämmönjakohuoneen ja sen edustalla olevan käytävän seinät ovat tasoitepinta-aset. Hissikuilun liittymien kautta tapahtuu ilmavuotoa ylempiin kerroksiin.*
