# KUNTOTUTKIMUS- RAPORTTI

LOIMAAN KAUPUNGINTALO

SISÄILMA- JA KOSTEUSTEKNINEN  
KUNTOTUTKIMUS

5.1.2017

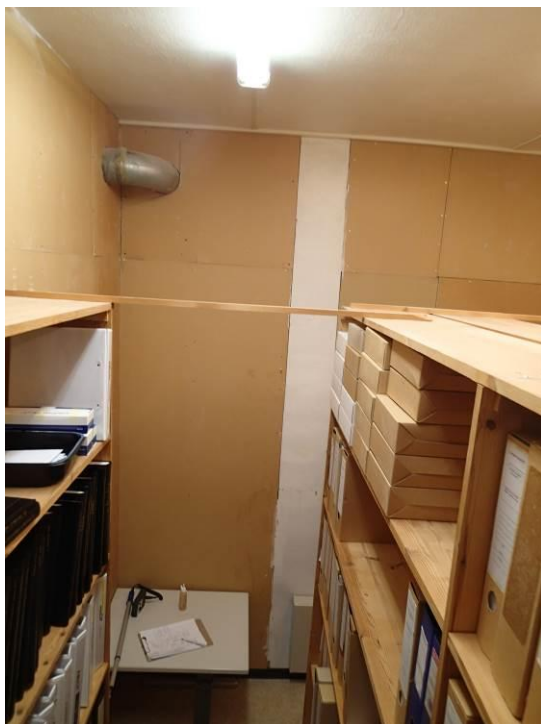
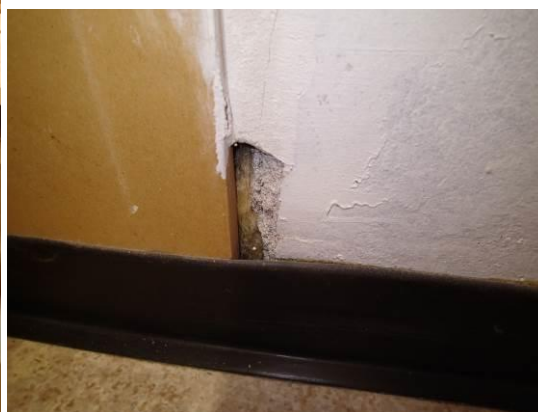
*Kuvat 104 ja 105. Arkistotilassa 110 kipsilevyn ja pilarin liittymien raoissa havaittiin mineraalivillaaeristettä ja liittymien kautta todettiin ilmavuotoa huonetilojen välillä.*

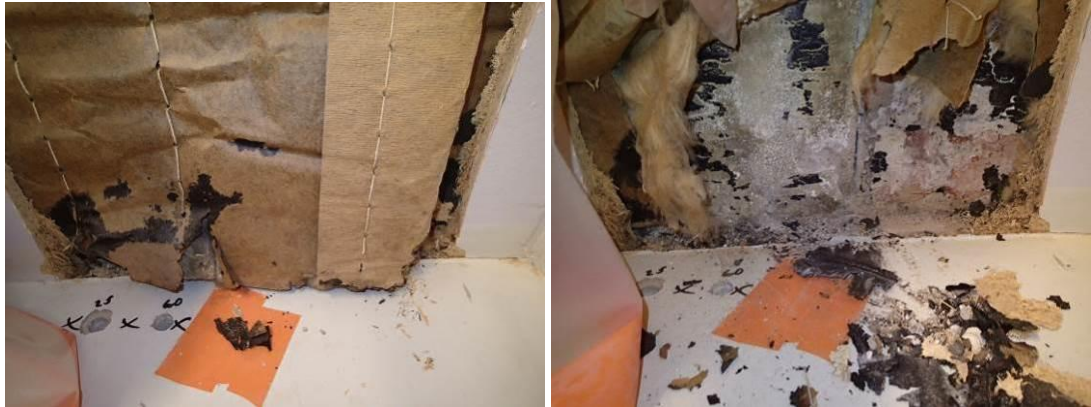
**Kuvat 106 ja 107.** Pukuhuoneen 6 väliseinäavauksesta otetussa mineraalivillaeristeenäytteessä todettiin esiintyvän mikrobikasvustoa.

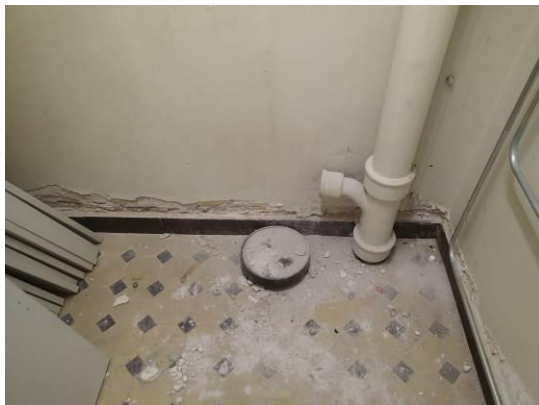
**Kuva 108.** Vanhan yleisö wc:n väliseinän alaosassa havaittiin rappauksen irtoamista.

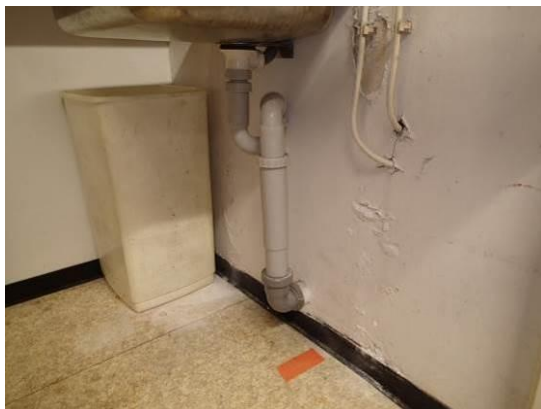
*Kuva 109. Kolmannen kerroksen siivoustilassa 313 seinätasoitteet kupruavat samalla kohdalla kuin välipohjassa todettiin viiltomittauksessa poikkeavaa kosteutta.*

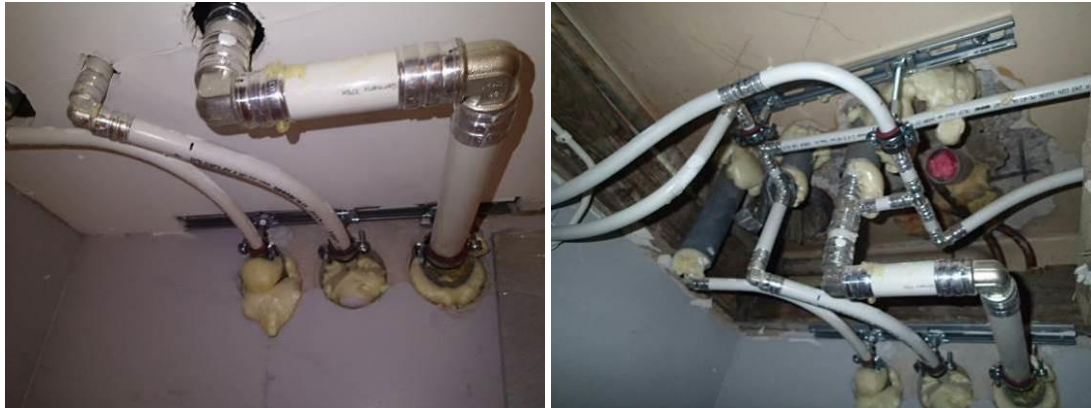
**Kuvat 110 ja 111.** Varaston 12 alakaton avauksen takana todettiin epätiiväviä läpivientejä välipohjassa.

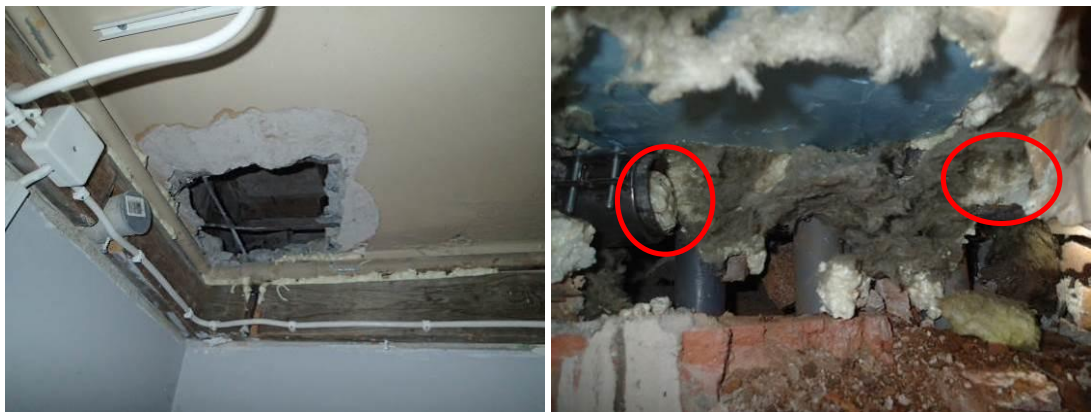
**Kuvat 112 ja 113.** Välipohjaontelon sisällä havaittiin mineraalivillalla ja uretaanivaahdolla tukitut viemärinpäät.

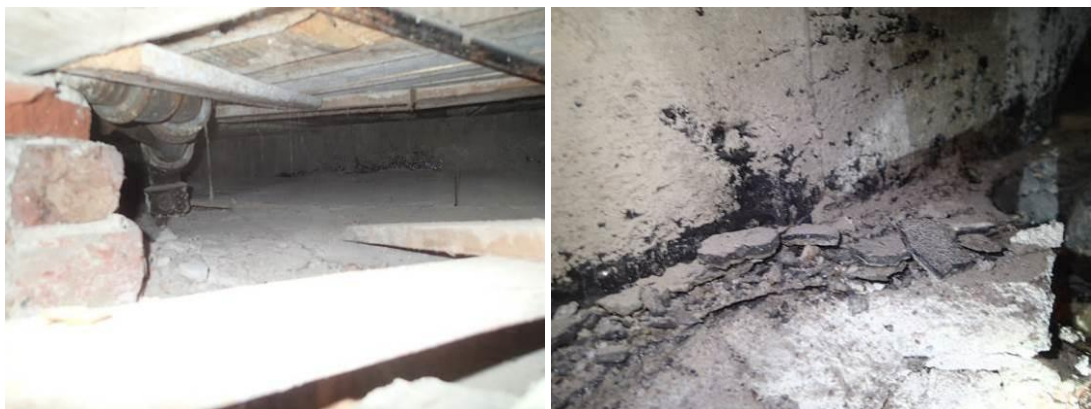
**Kuvat 114 ja 115.** Ontelotilassa oleva viemäri laskee alas väliseinän sisällä. Välipohjaontelon alapinnassa on paksu bitumikerros, joka haisee voimakkaasti kreosootilta.

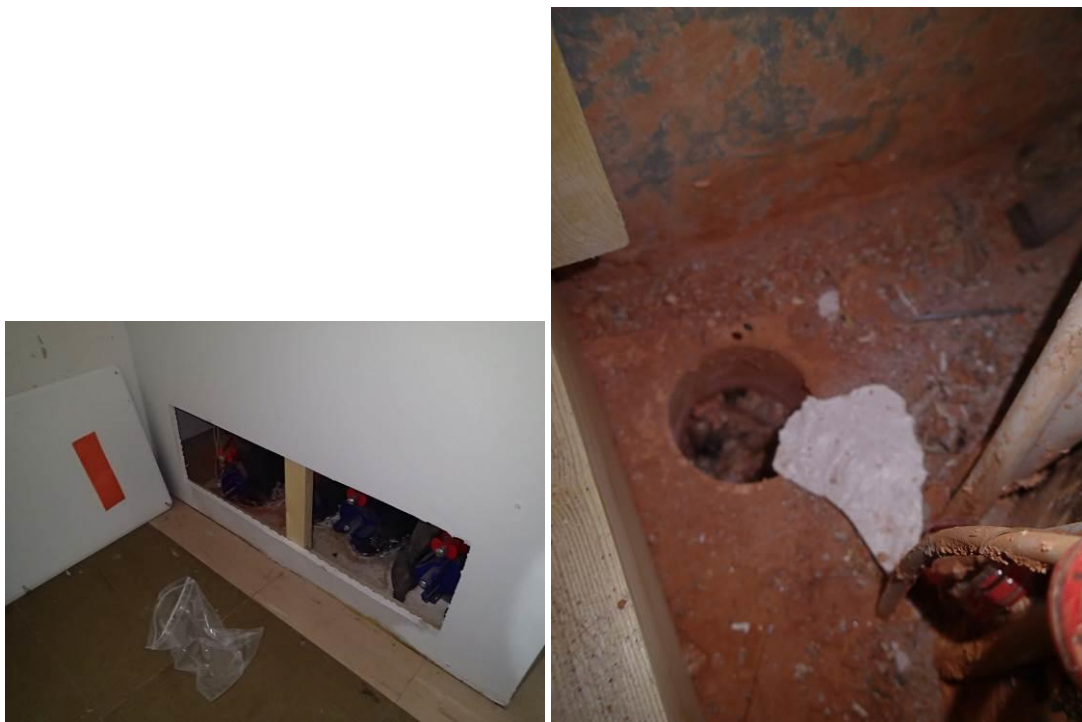
**Kuvat 125 ja 126.** Pohjoiskulman portaikossa olevan koteloinnin sisällä olevat läpiviennit ovat paikoin tiivistämättä.

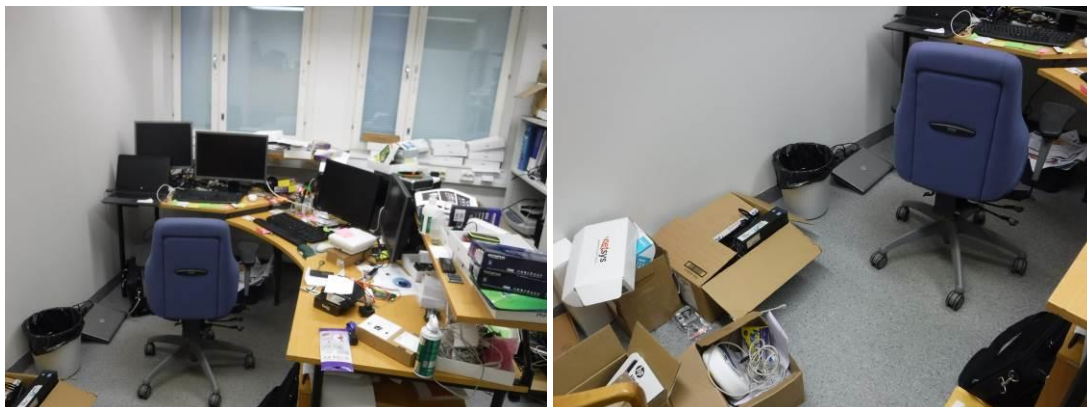
*Kuvat 127 ja 128. Siivottavuus oli heikkoa tasoilla ja lattioilla olevien tavaroiden takia.*

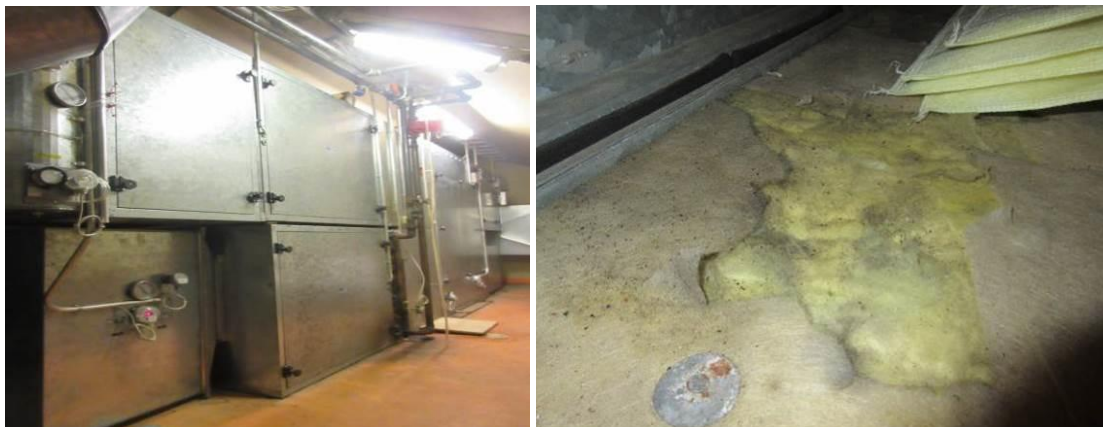
**Kuvat 129 ja 130.** Ilmanvaihtokone TK-1.1/PK-1.1 iv-konehuoneessa. Tuloilmakoneen suodatinosassa on lasikuitumatolla päällystettyä mineraalivillaa, joka oli paikoin rikkoutunut.

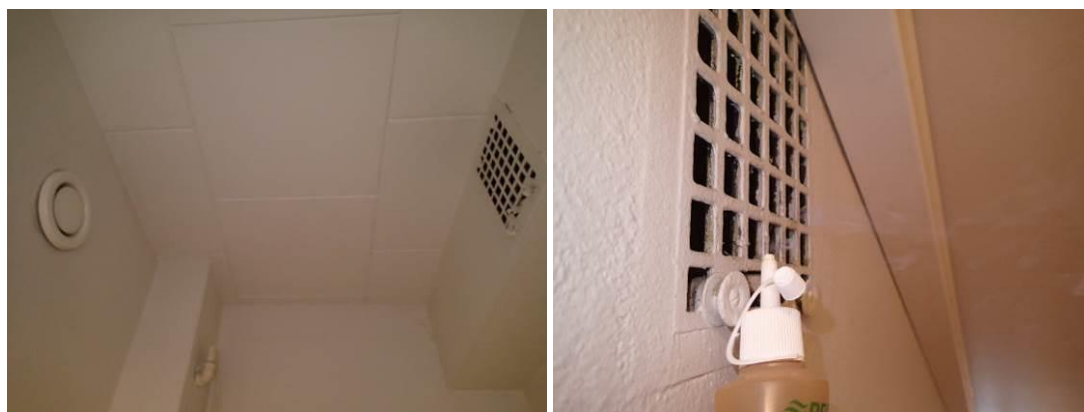
**Kuvat 139 ja 140.** Vasemman puoleisessa kuvassa näkyy wc tilassa 225 koneellisen sekä painovoimaisen ilmanvaihdon venttiilit. Oikeanpuoleinen kuva on ullakotilaan johtavan portaikon kohdan painovoimaisesta venttiilistä, josta havaittiin ilman kulkeutuvan sisätilan suuntaan.
