Loimaan entisen kunnantalon rakennushistoriallinen selvitys

LOIMAAN KAUPUNKI
Raportti 11.1.2023 (tark. 11.9.2023)

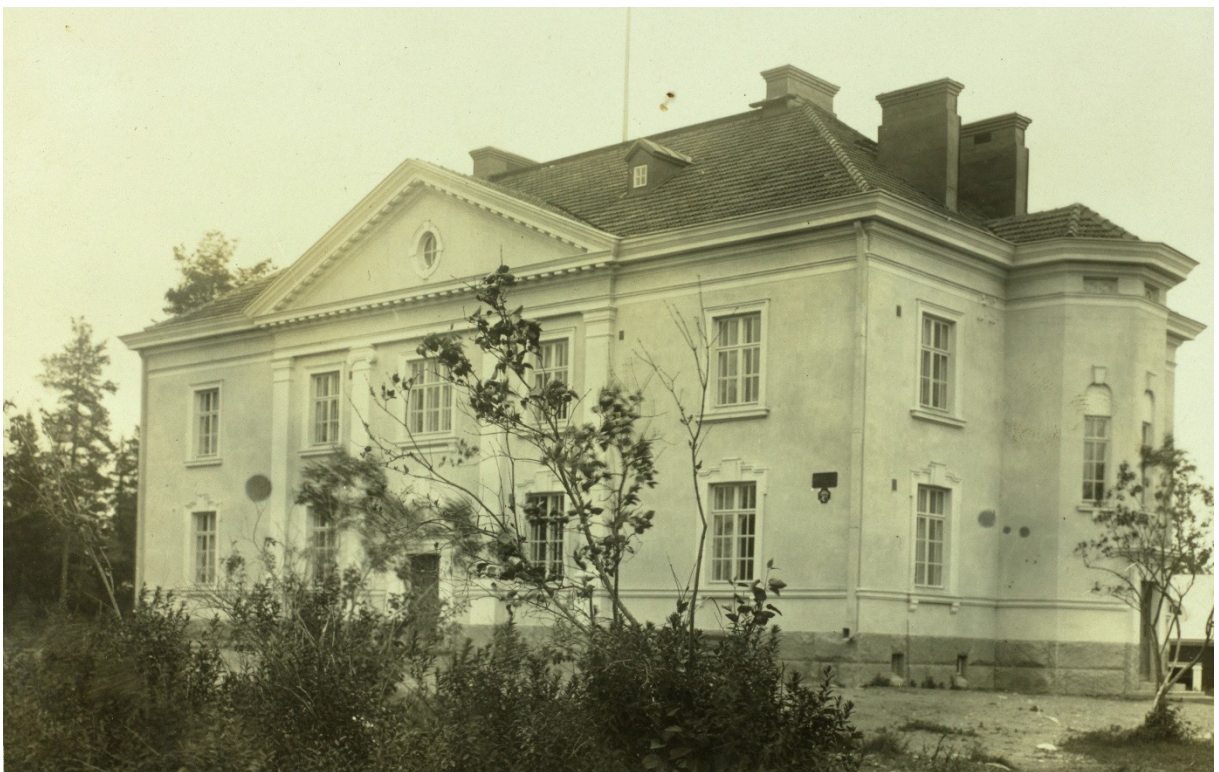
Kuva 29 Loimaan kunnantalo vuonna 1929. Kuvan oikeassa reunassa näkyy myöhemmin purettu tallirakennus. Kuva: Urho Järveläinen, lähde: Loimaan Kotiseutumuseon kokoelmat, Loimaa-Seura.

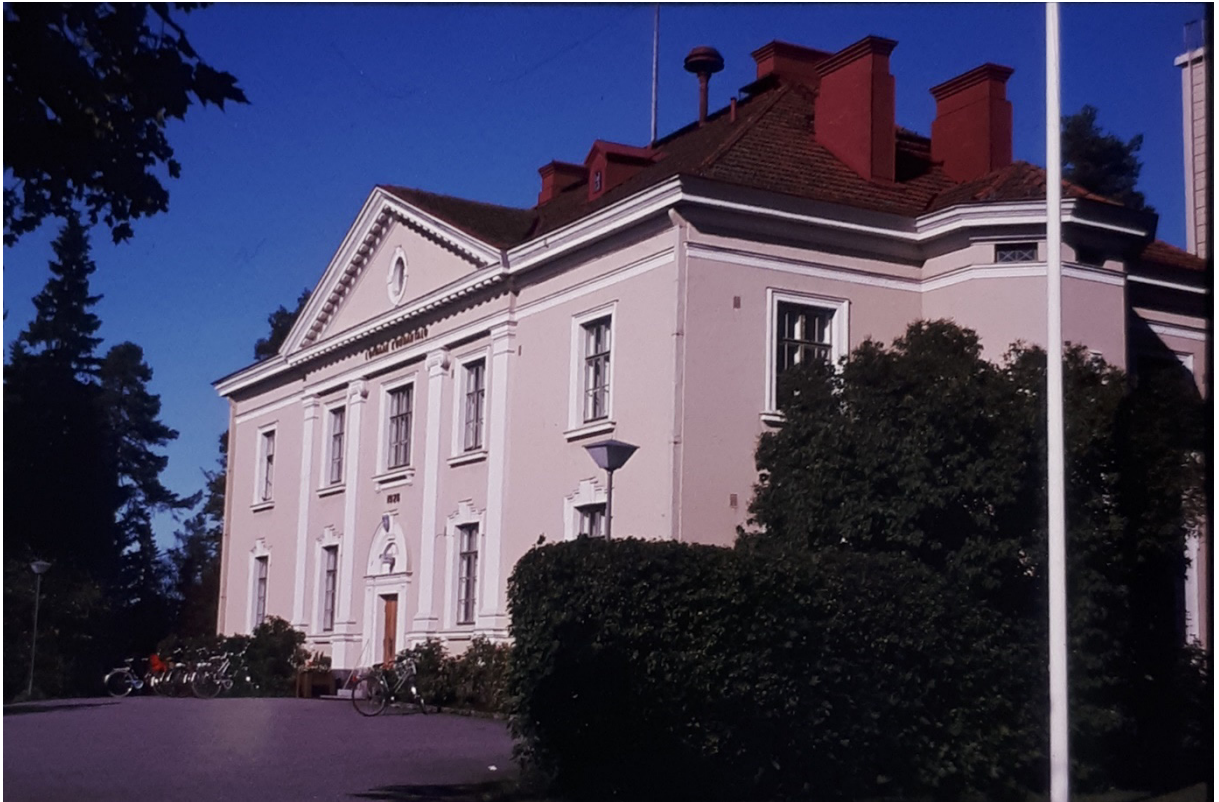
Kuva 31 Vuonna 1983 on ainakin osa muotopuutarhasta ollut vielä olemassa. Etupiha on asfaltoitu. Etualalla näkyy muotoon leikattua pensasaitaa. Kuvan reunassa näkyvä korkea rakennelma lienee piippu. Ilmeisesti rakennuksella on ollut erillinen lämpökeskus rakennuksen takana. Kuvalähde: Turun museokeskus.

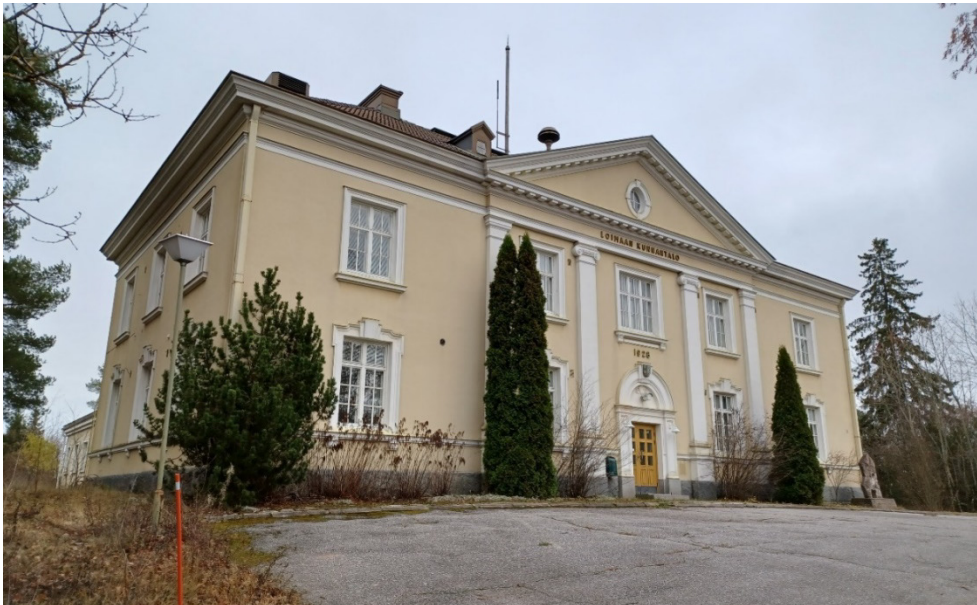
Kuva 35 Pääsisäänkäynti sijaitsee rakennuksen keskiosassa, jossa päätykolmiota "kannattelevat" joonialaiset pilasterit. Koristeaiheet ovat mukaellisia antiikin kreikkalaisesta arkkitehtuurista, ja niitä on käytetty 1920-luvun klassismin aikakaudella.

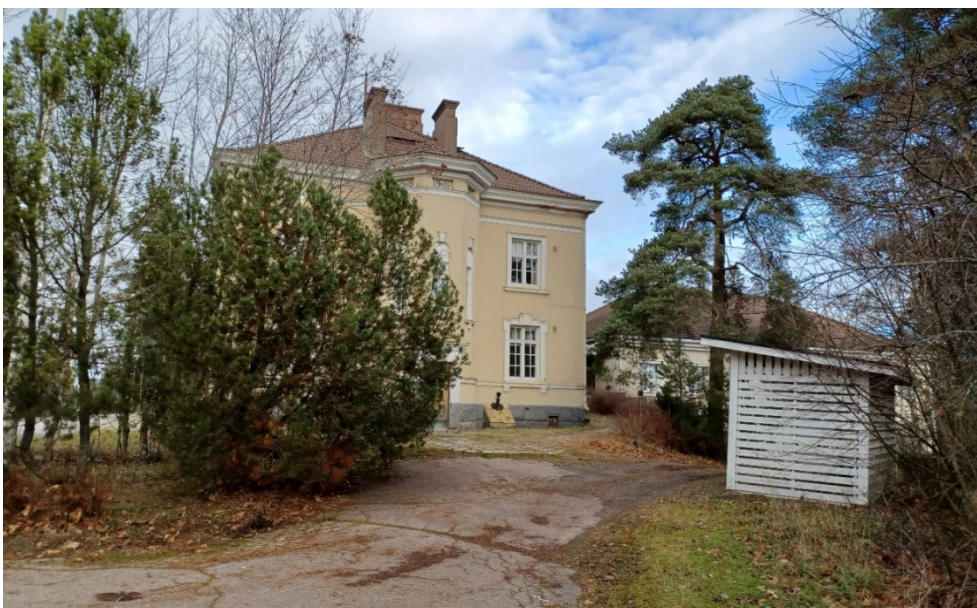
Kuva 36 Rakennuksen ympärillä on laatoitusta ja vanhoja mäntyjä. Ulompi piha-alue ja koko etupiha on asfaltoitu. Kuvassa näkyy myös pyöräkatos, joka lienee rakennettu 2000-luvulla. Kuvan suunta etelästä pohjoiseen päin.

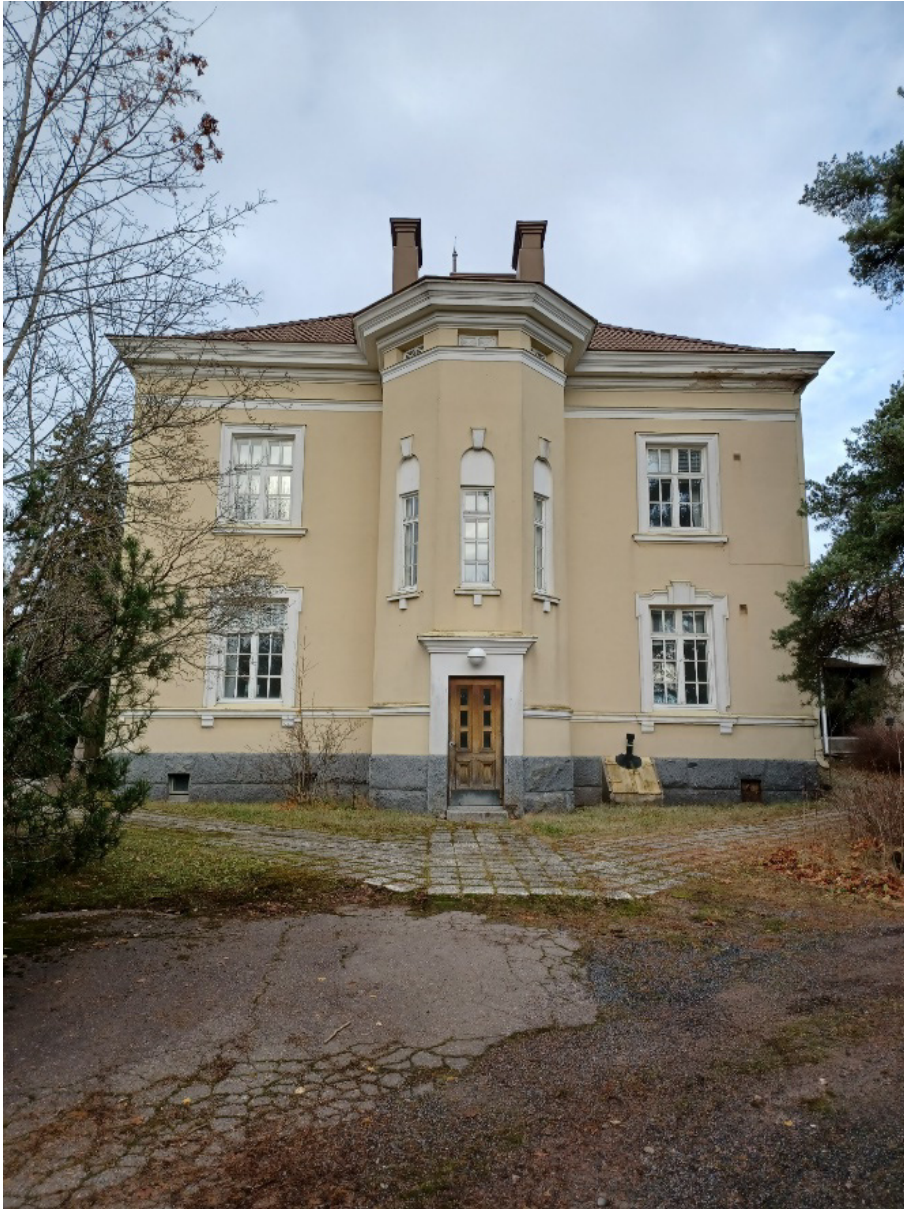
Kuva 37 Rakennuksen ympärille on laatoitettu kulkuväylää betonilaa-
toin. Pihalaatoitus ei ole
alkuperäinen.

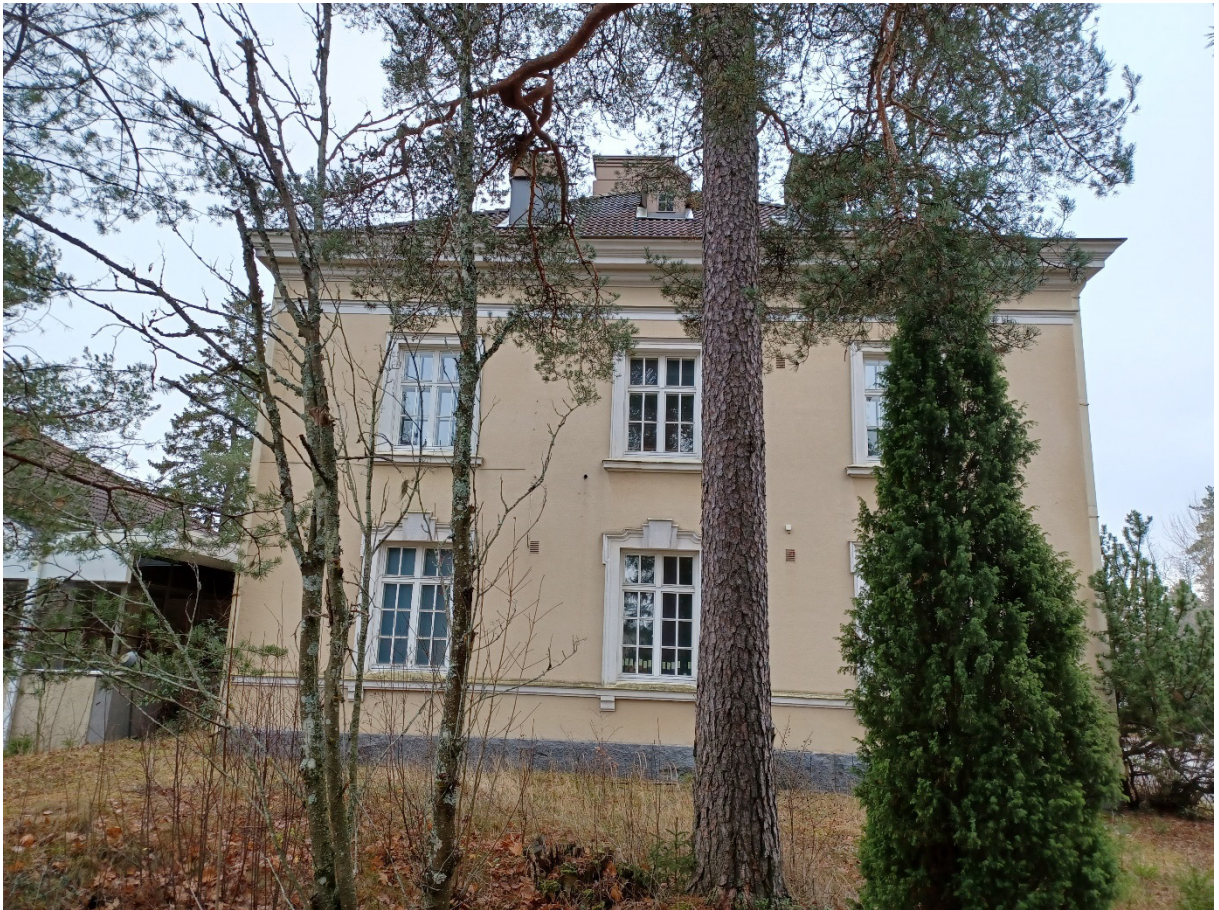
Kuva 38 Pohjoispuolen julkisivu. Ensimmäisen kerroksen ikkunat ovat 16-ruutuiset ja yläkerran 12-ruutuiset.

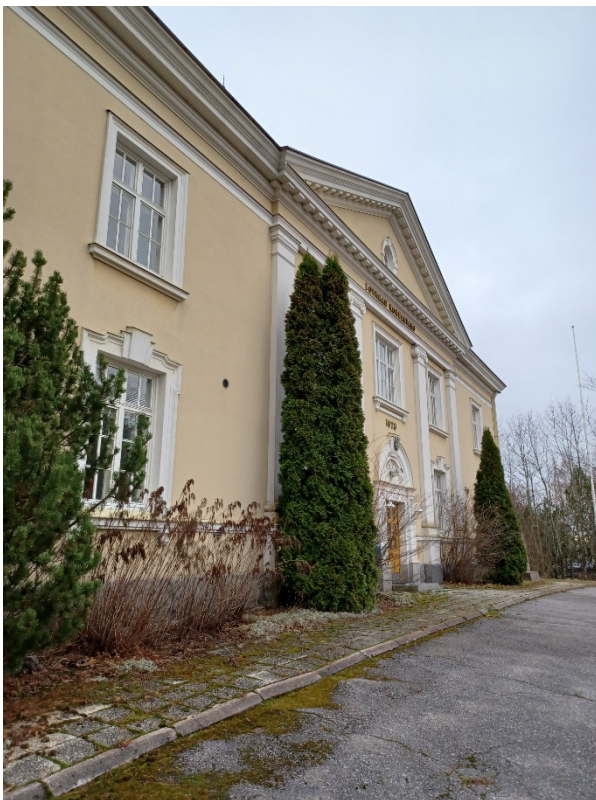
Kuva 39
Rakennuksen pääjulkisivua lännen puolella.

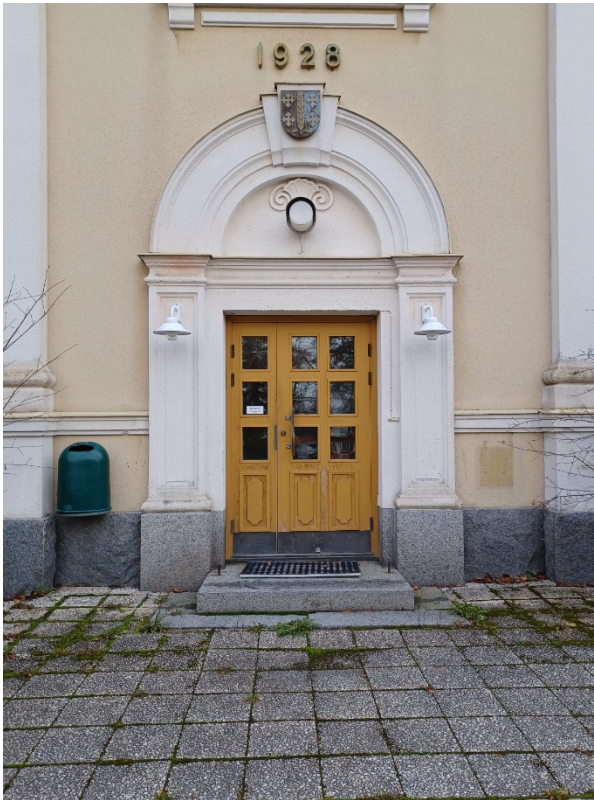
Kuva 40 Vasemmanpuoleisessa kuvassa näkyvä pääsisäänkäynti on kehystetty kaaren muotoisella koristeaiheella (arkkitraavi), jonka yläosassa on yksinkertainen valaisin sekä vaakuna. Sivuilla olevat valaisimet eivät ole alkuperäiset, vaan ne on lisätty myöhemmin. Sivuportaikon sisäänkäynti (oikealla) on pelkistetympi. Molempien sisäänkäyntien tammiovet lienevät alkuperäiset, mutta ainakin pääsisäänkäynnin ovea on korjattu ja maalattu.

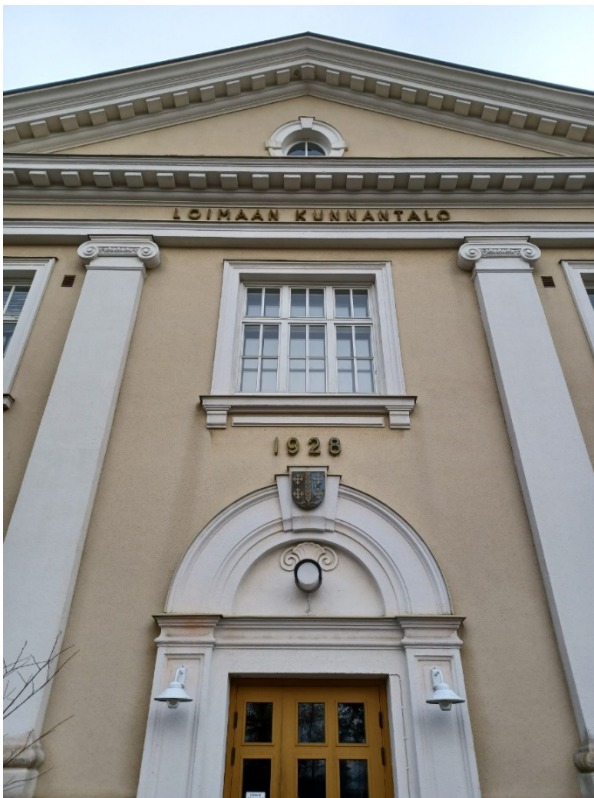
Kuva 41 Sisäänkäynti on kehystetty kaaren muotoisella koristeaiheella, jonka yläosassa on yksinkertainen valaisin sekä vaakuna. Sivuilla olevat valaisimet eivät ole alkuperäiset, vaan ne on lisätty myöhemmin.

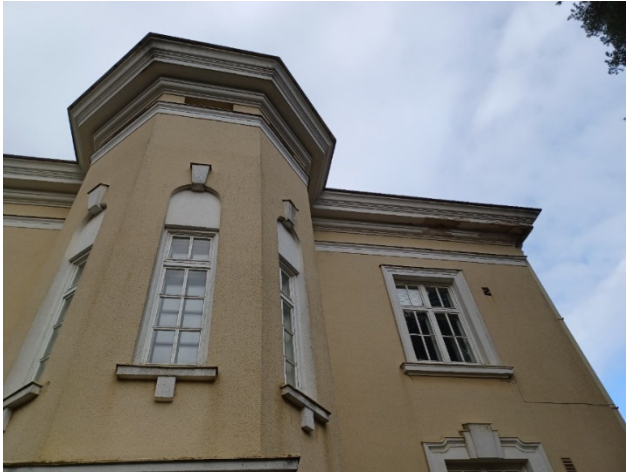
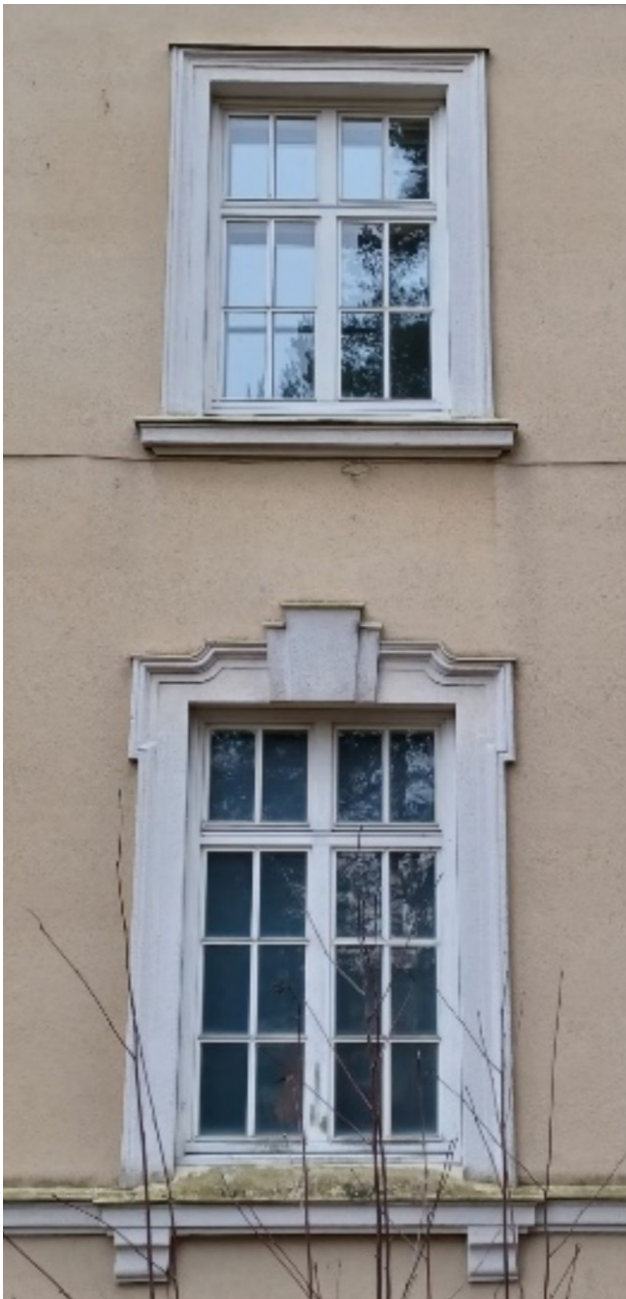
Kuva 42

Ikkunat on vaihdettu uusiin, mutta puitejako on säilytetty alkuperäistä vastaavana. Ikkunoita reunustavat koristeelliset "karniisit", ja räystäään alla sekä rakennuksen yläosassa kiertää moninkertainen koristelistoitus. Nämä ovat 1920-luvun klassisille tyypillisiä detaljeja.

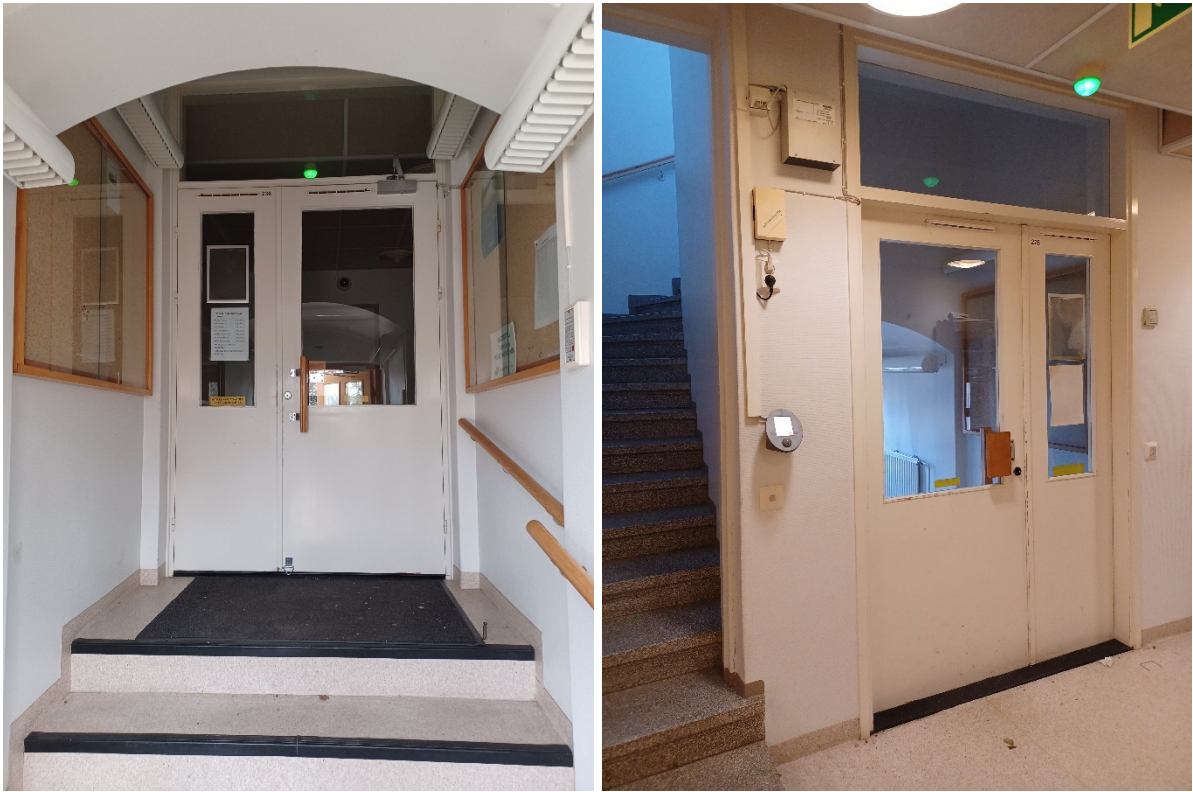
Kuva 43 Pääsisääkäynnin kaikki pintamateriaalit, valaisimet ja ovet on uusittu. Portaikon holvattu katto-muoto on kuitenkin alkuperäinen.

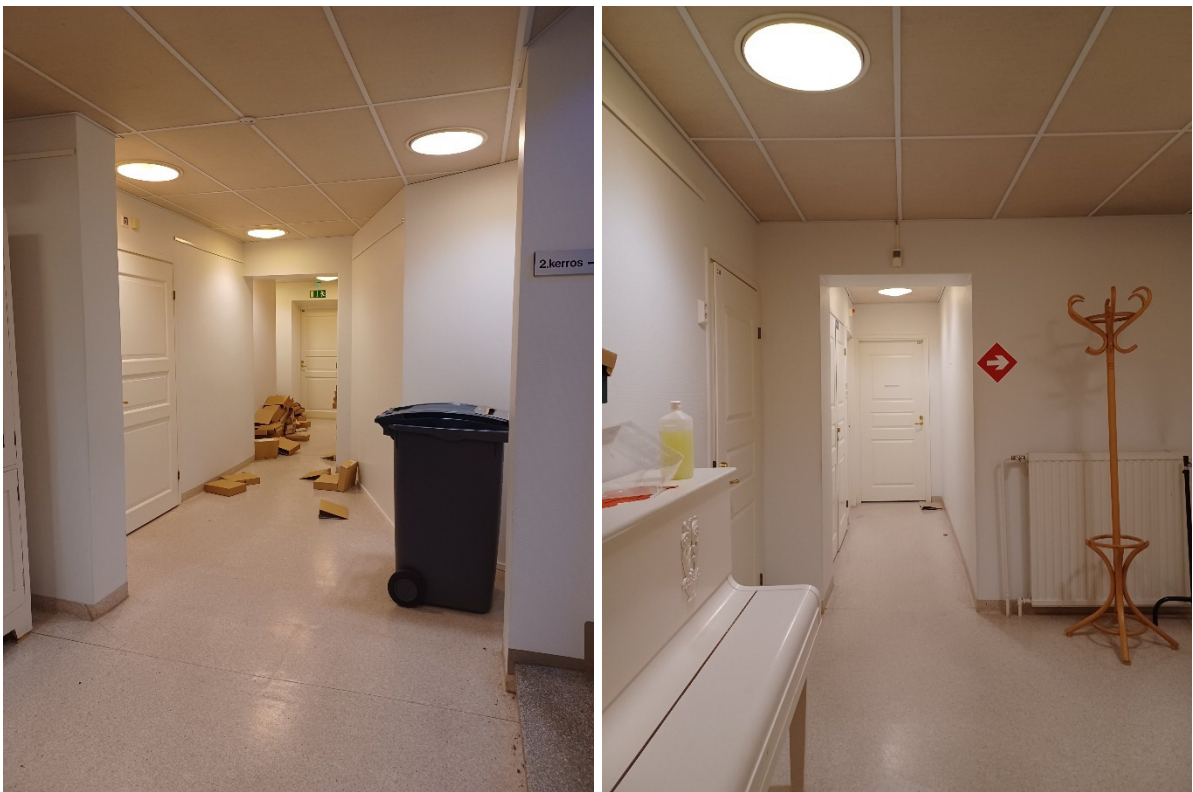
Kuva 44 1. kerroksen aulan pintamateriaalit, ovet ja muut detaljit, kuten valaisimet, on uusittu. Myös seinien paikkoja on muutettu.

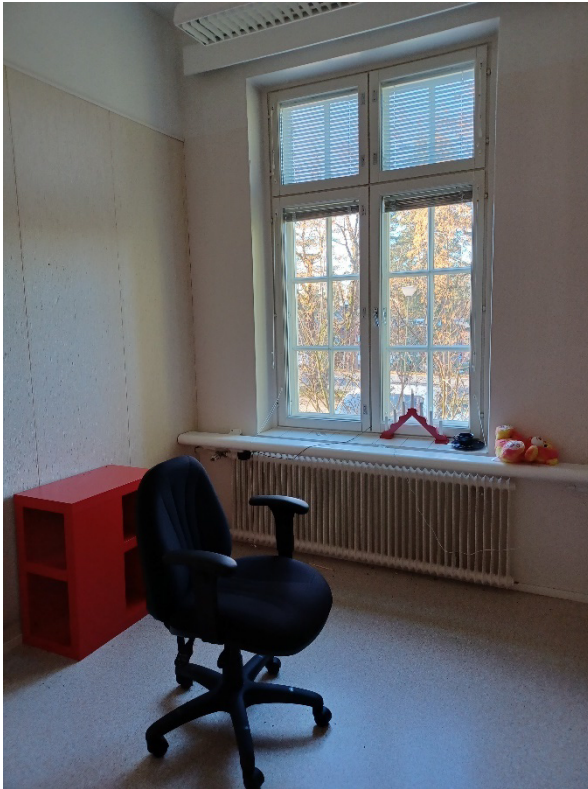
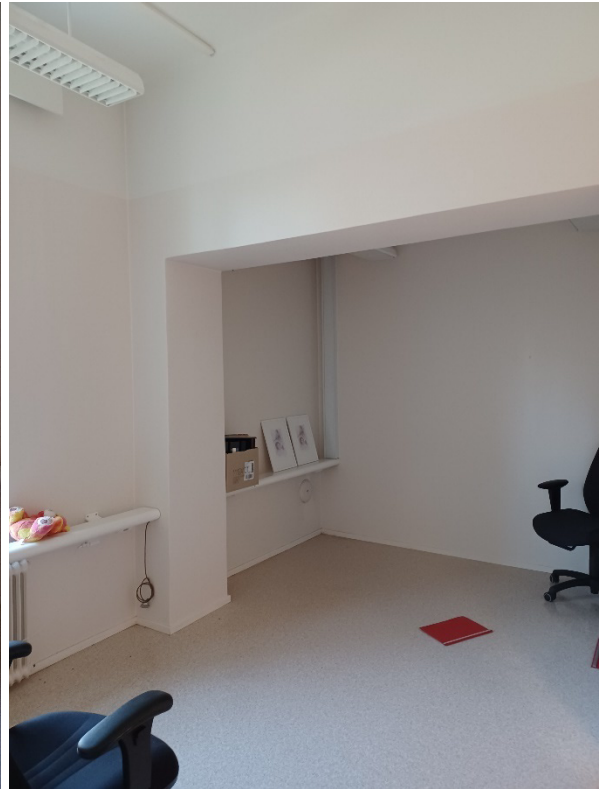
Kuva 45 Toimistohuoneet ovat hyvin saman näköisiä keskenään. Lattioita peittää vaalea muovimatto, ja seinissä on valkoiseksi maalattu lasikuitutapetti tai kangastapetti. Valurautainen lämpöpatteri on iäkäs (arviolta 1940-luvulta tai vanhempi).

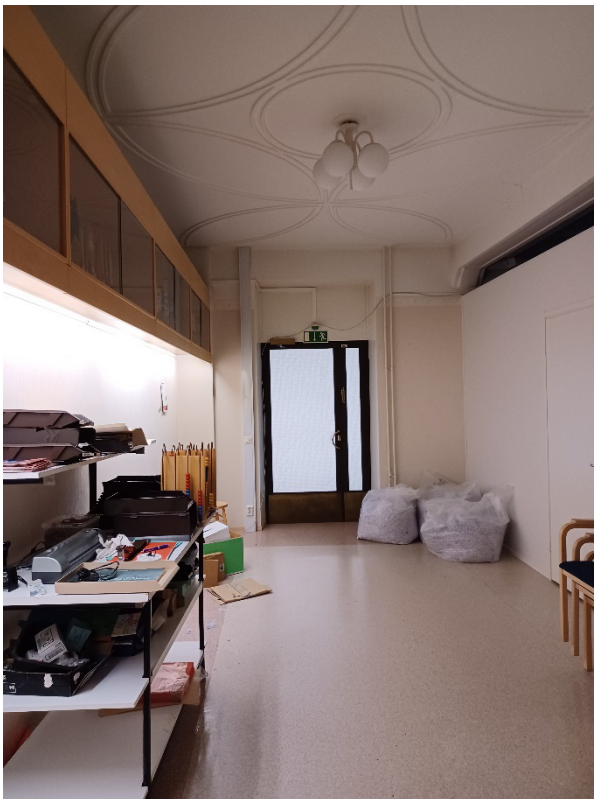
Kuva 46 Katon koristemuodot ovat edelleen jäljellä. Kuviot ovat todennäköisesti olleet moniväriset. Valaisimet eivät ole alkuperäiset. Lasiovesta on kulku väliosaan ja sen kautta laajennukseen.

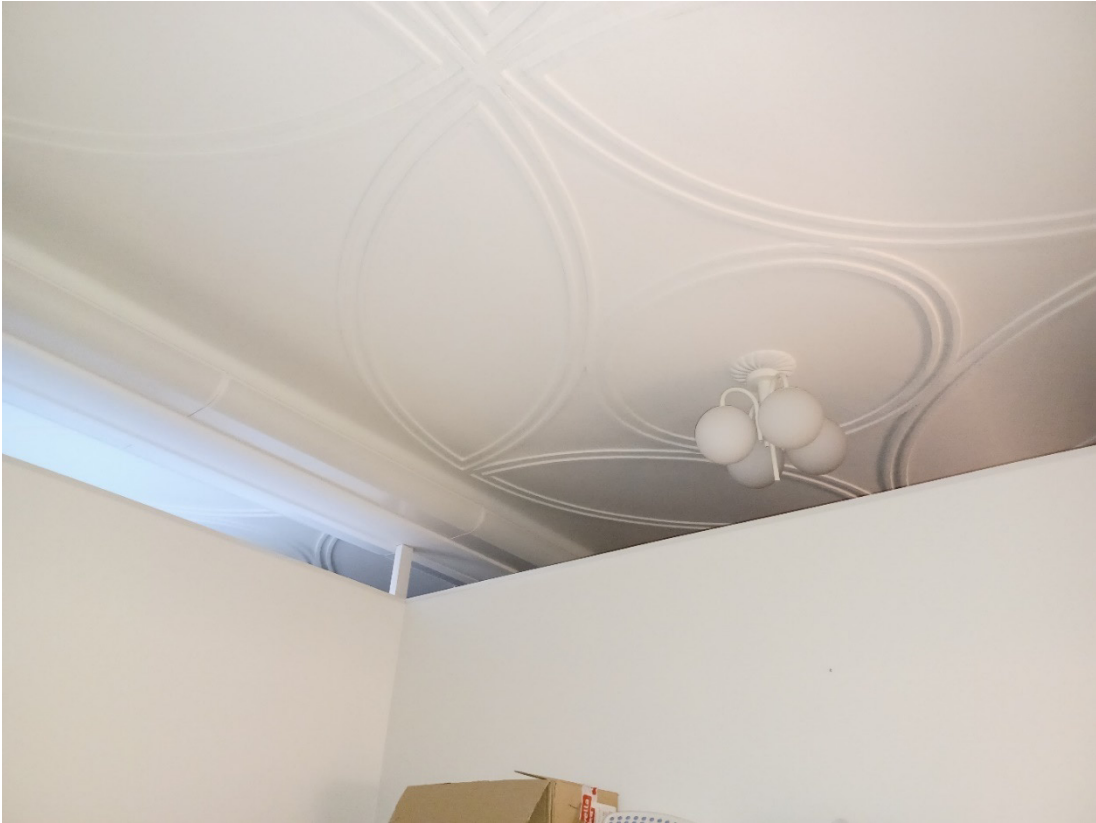
Kuva 47 Katon koristemuodot ovat edelleen jäljellä, mutta itse valtuustosali on jaettu useaan pienempään tilaan. Kattokuviot ovat todennäköisesti olleet moniväriset. Valaisimet eivät ole alkuperäiset.

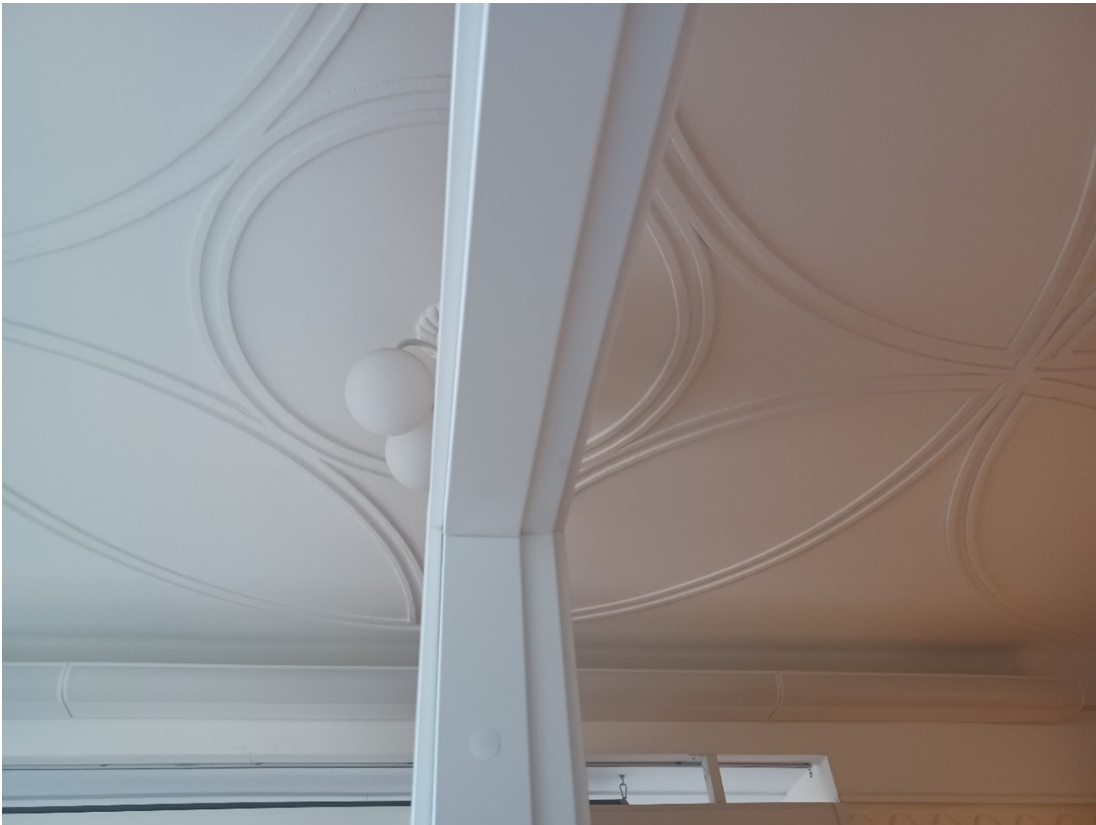
Kuva 48 Kattokuviota ja kevytrakenteinen väliseinä.

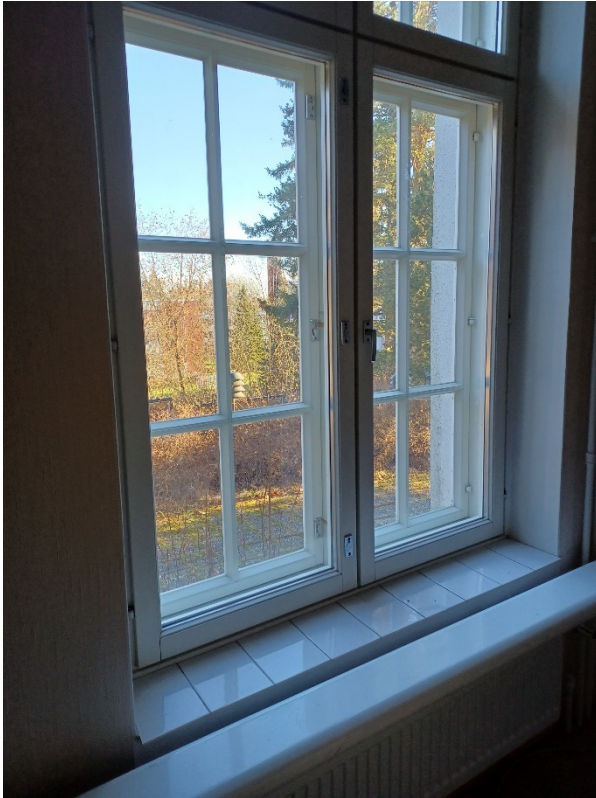
Kuva 49
Sisäikkunat ovat yksilasiset puu-alumiini-ikkunat.

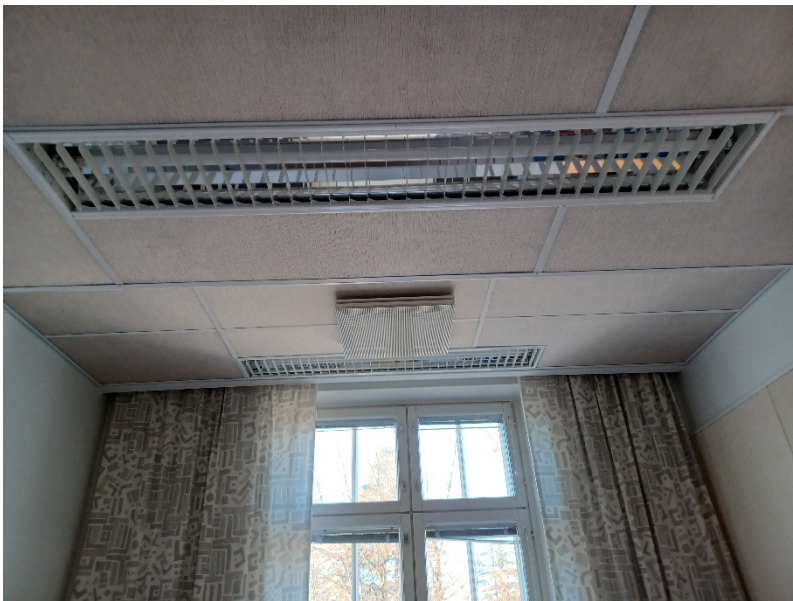
Kuva 50
Alaslasketut sisäkatot on pinnoitettu akustiikkalevyin. Loisteputkivalaisimet on upotettu kattoon.

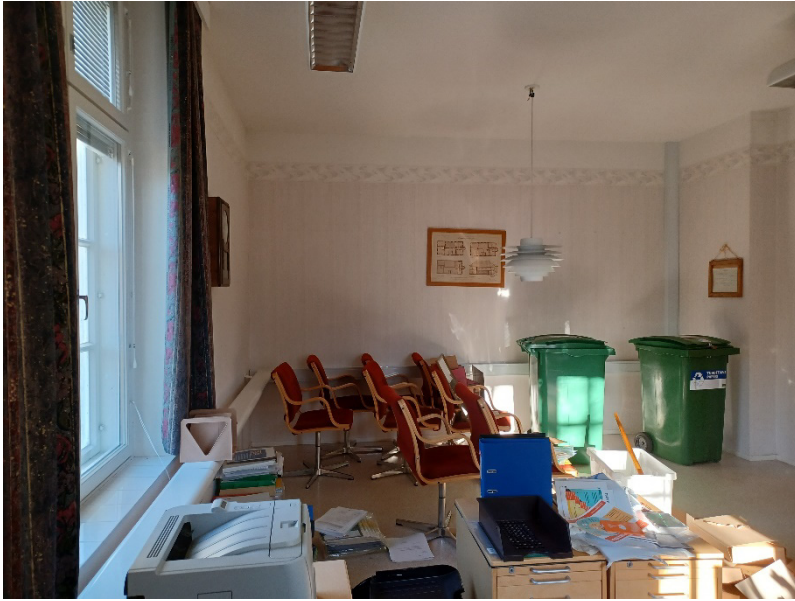
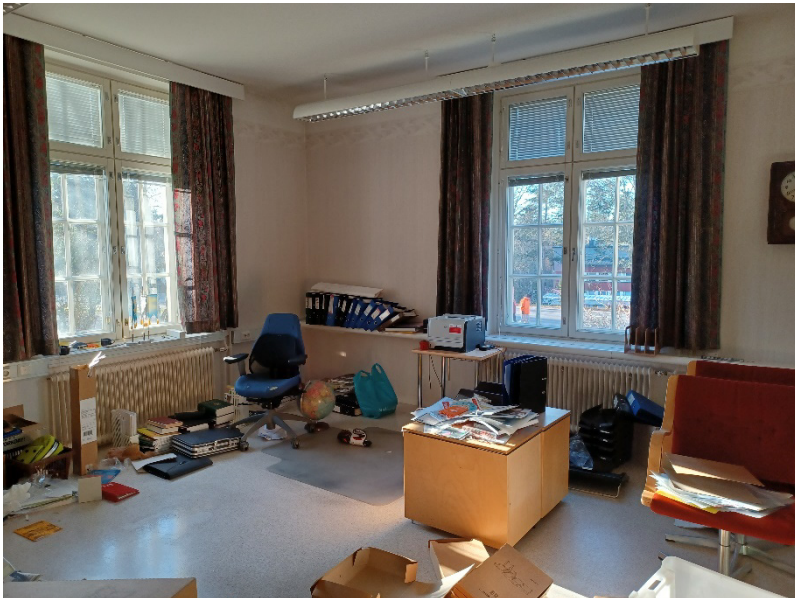
Kuva 51

Osassa huoneista on vaaleat paperitapetit ja alkuperäinen huonekorkeus (ei alaslaskettua kattoa iv-putkineen).

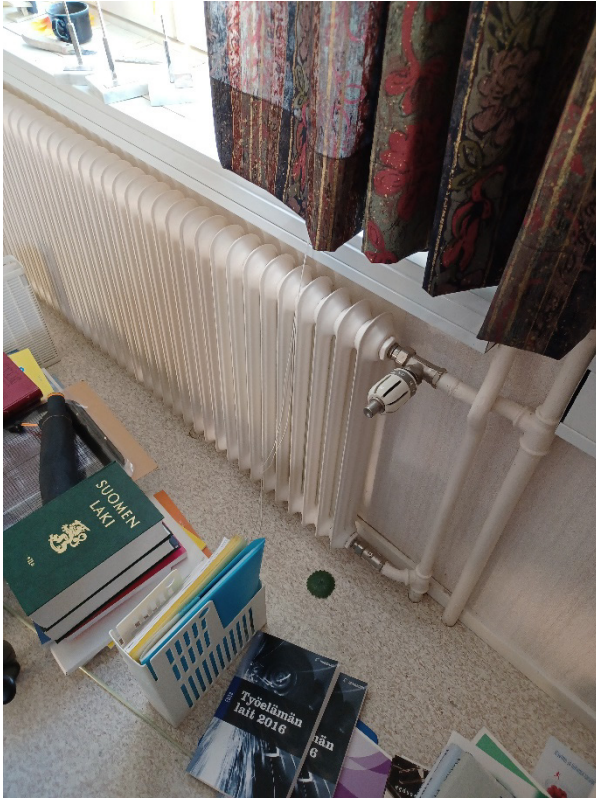
Kuva 52
Osaan huoneista on jätetty vanhat valurautapatterit.

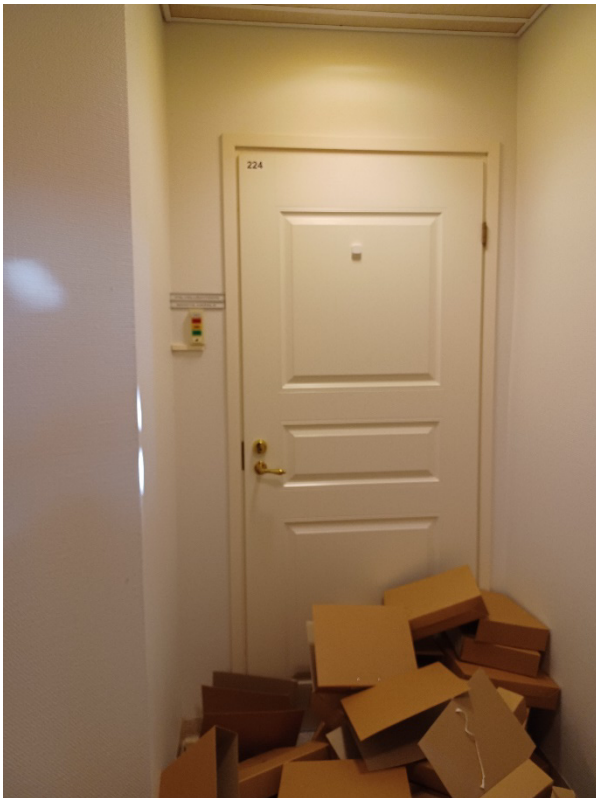
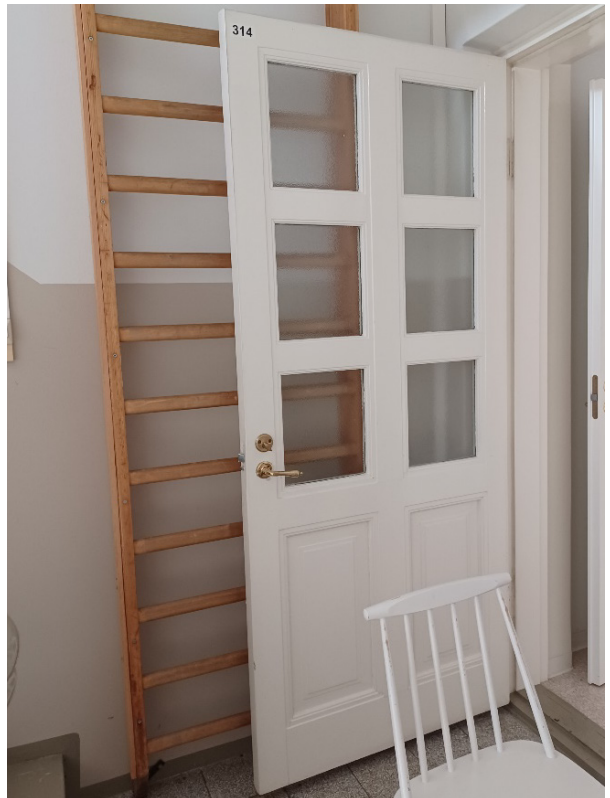
Kuva 53 Väliovet ovat enimmäkseen tehdasvalmisteisia, puristelevystä valmistettuja valsepeiliovia. Alkuperäisiä väliovia on jäljellä vain pari, ja niiden lukot ja kädensijat on vaihdettu uudenaikaisiin. Kuvassa vasemman puoleinen ovi on uusi, ja oikean puoleinen on uudistettu, mutta alkuperäinen.

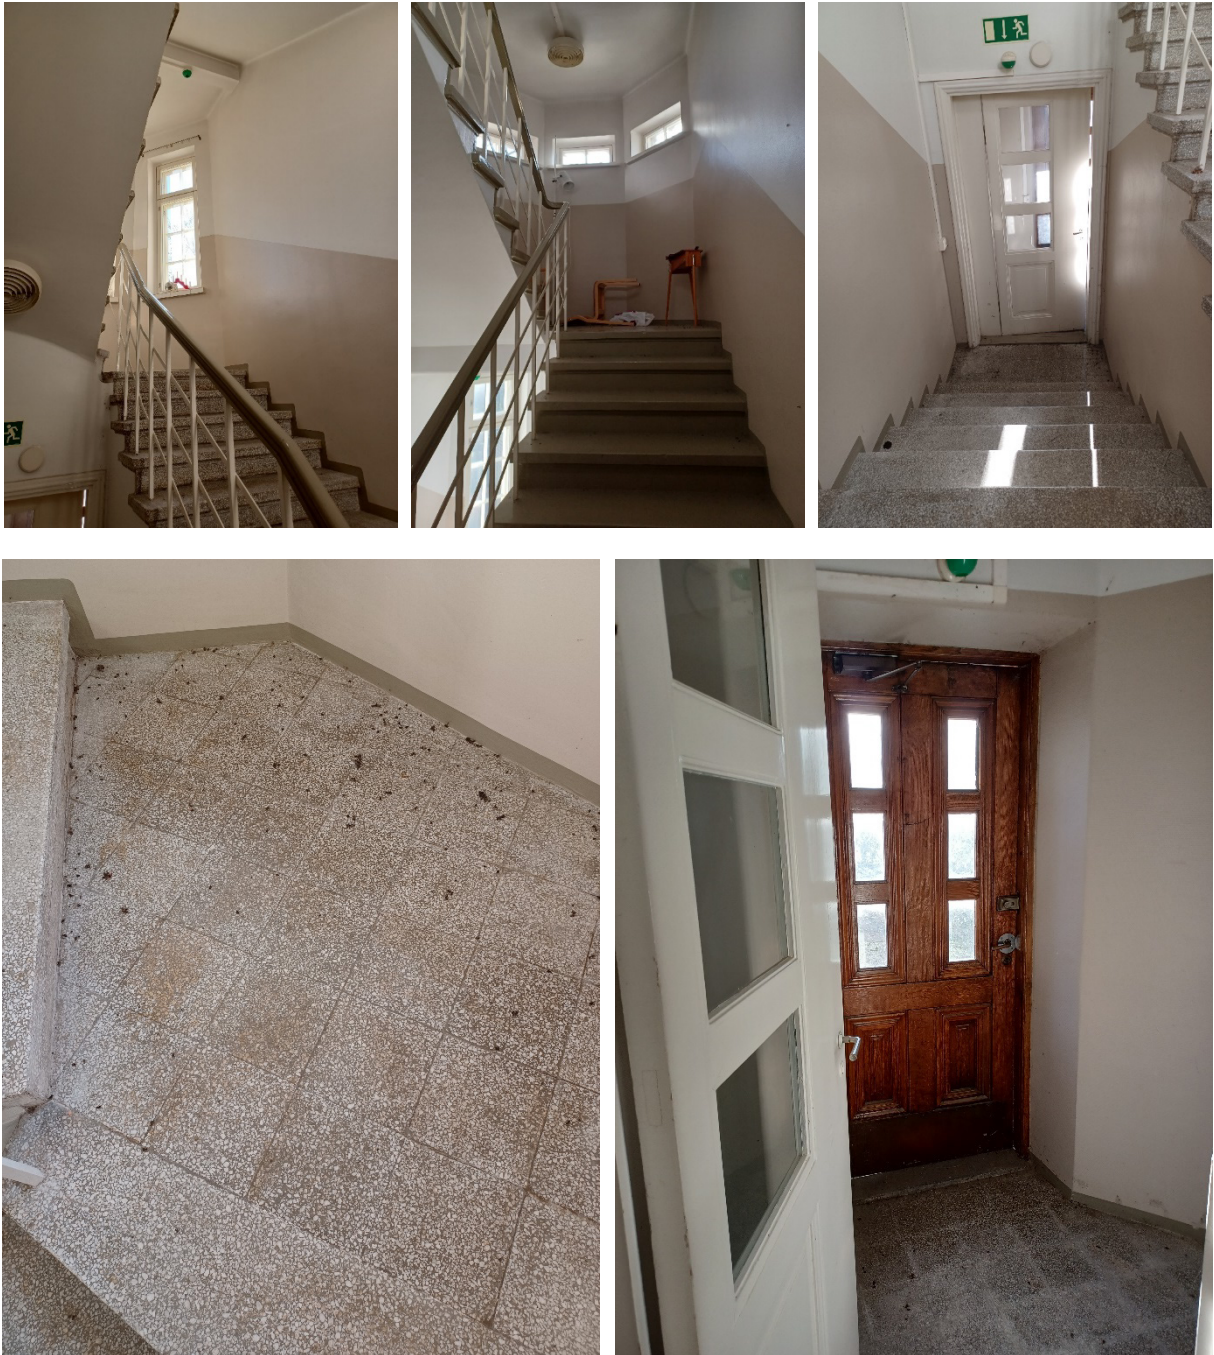
Kuva 54 Torniosan portaikossa on paljon alkuperäistä jäljellä. Ovet ovat alkuperäiset, samoin pintamateriaalit (uusittua maalipintaa lukuun ottamatta) kuten mosaiikkibetoniportaat ja porraskaiteet.

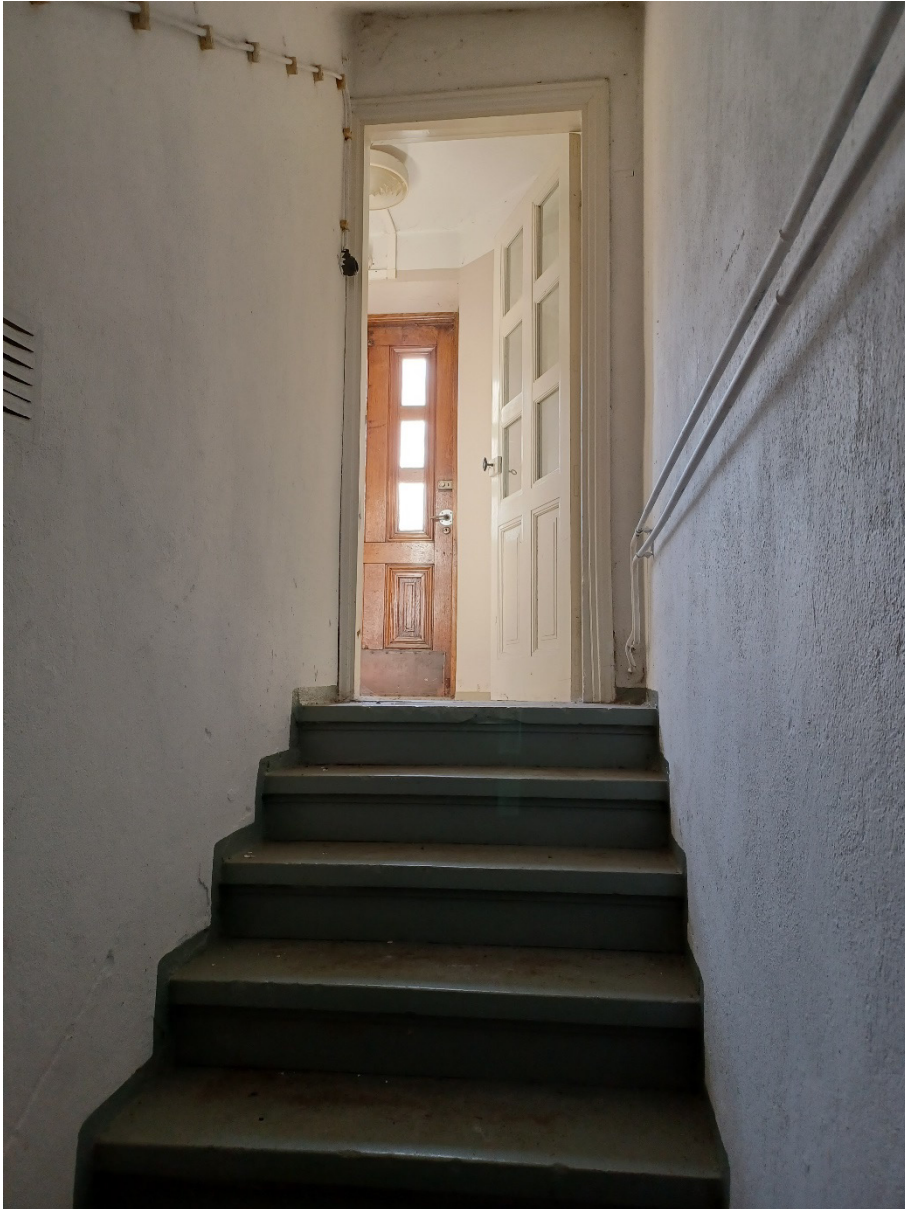
Kuva 55 Kellariin johtava portaikko on alkuperäisessä asussaan. Betoniportaat ja seinät on uudelleenmaalattu.

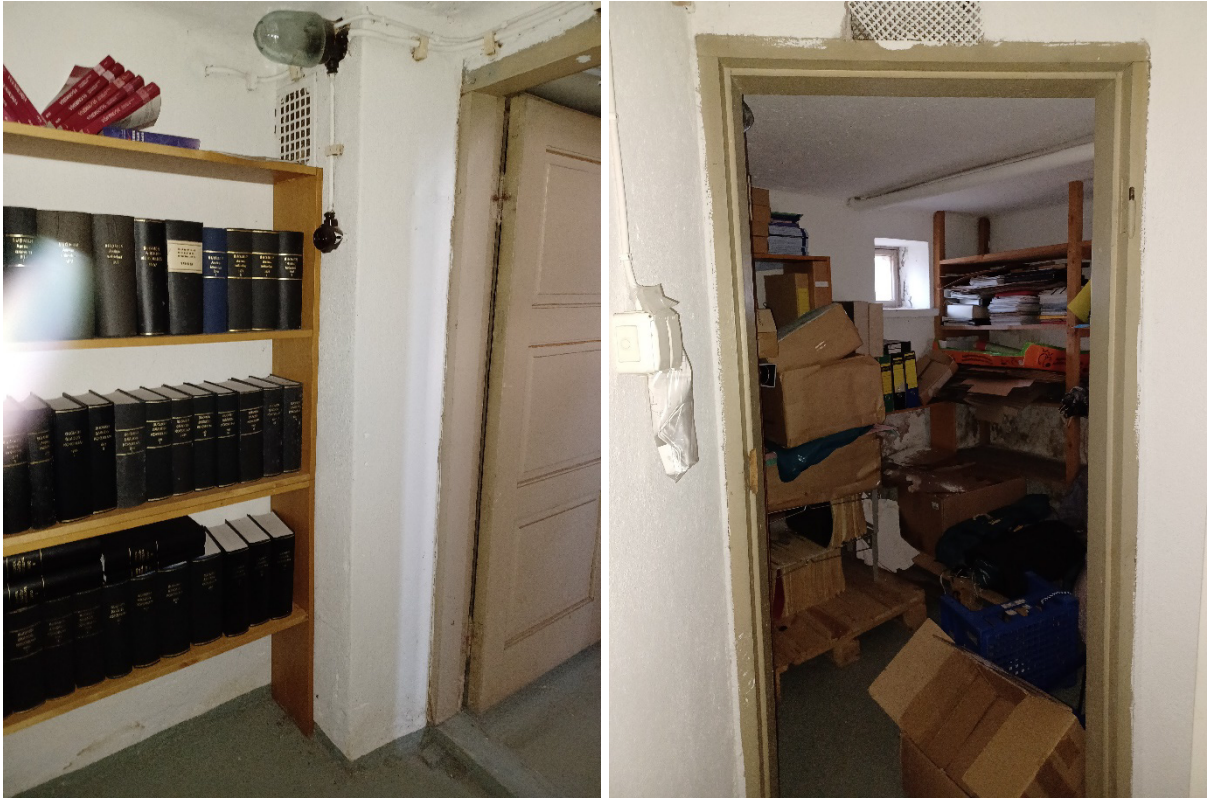
Kuva 56 Kellarissa on pieniä huoneita, joissa on viime aikoina säilytetty mm. arkistomateriaalia.

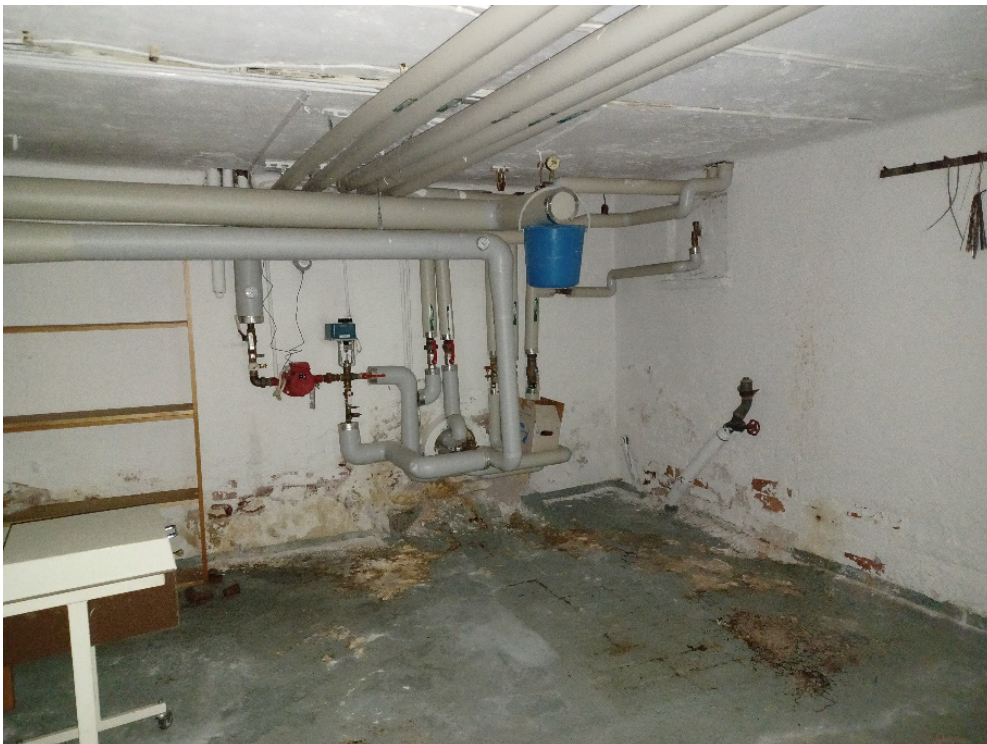
Kuva 57 Entinen pannuhuone. Rakennuksen vesiputket on uusittu.

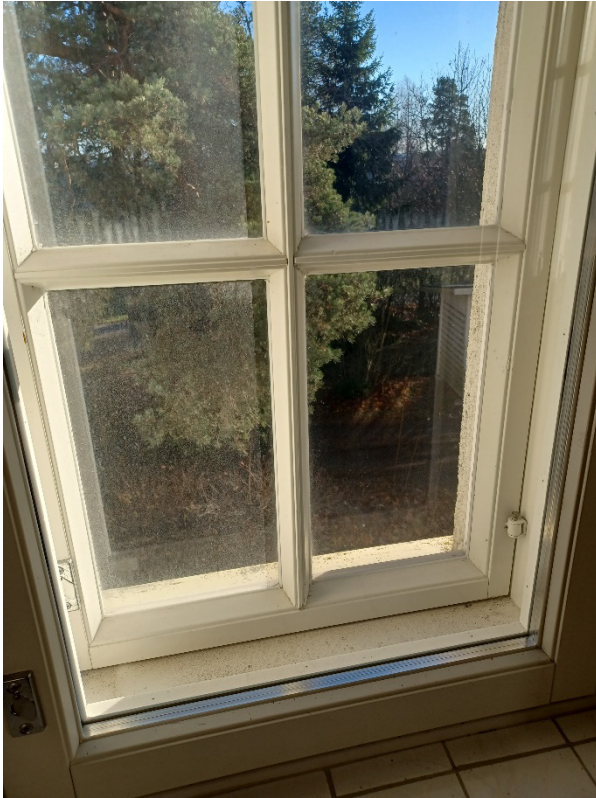
Kuva 58

Ikkunat on uusittu kokonaan muualta paitsi kellarista ja ullakolta. Uusittujen ikkunoiden sisäpuitteet ovat puu-alumiinirakenteiset ja alkuperäisestä poiketen yksilasiset. Ulkoikkunat ovat puupuitteiset, ja niiden puitejako sekä profiili noudattaa alkuperäistä.

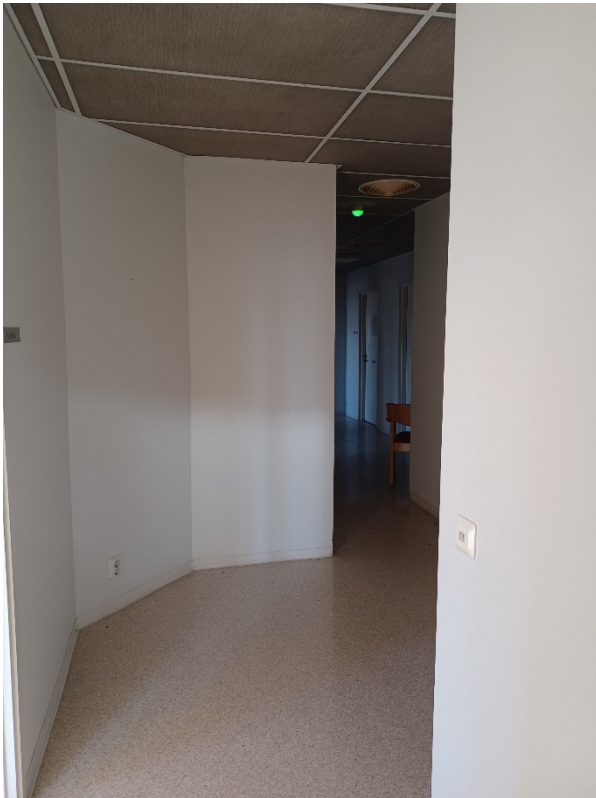
Kuva 59 Toisen kerroksen käytävää ja peruskorjauksessa rakennettuja levyseiniä.
