Loimaan entisen kunnantalon rakennushistoriallinen selvitys

LOIMAAN KAUPUNKI
Raportti 11.1.2023 (tark. 11.9.2023)

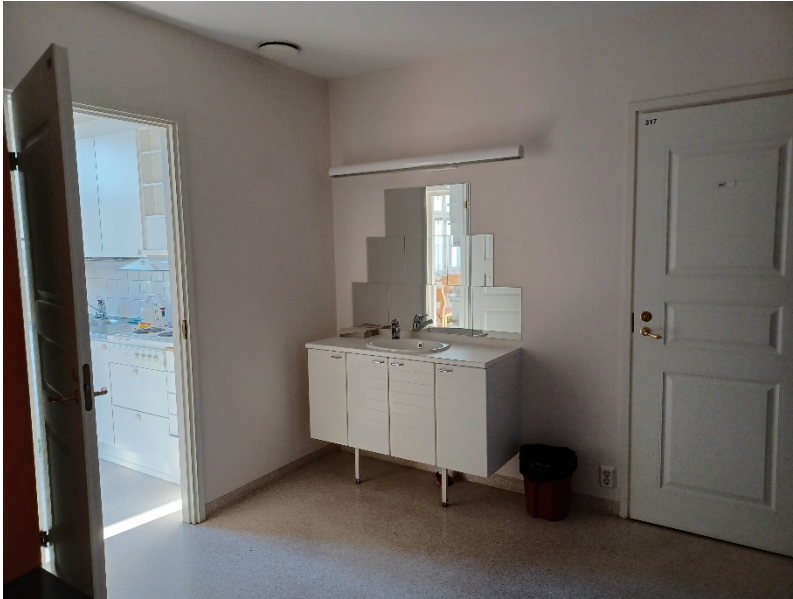
Kuva 60 Toisen kerroksen keittiö (kuvassa vasemmalla) sijaitsee alkuperäisen keittiön paikalla.

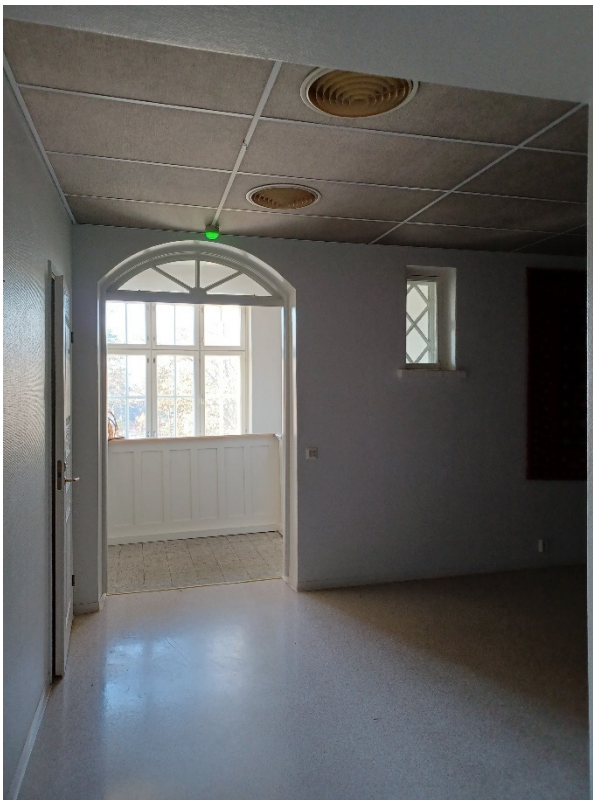
Kuva 61 Toisen kerroksen yläaulaa. Vasemmassa kuvassa näkyy kulku portaikkoon. Oviaukko on alkuperäinen kaarevine yläikkunoineen. Pieni sivuikkuna on myös alkuperäinen.

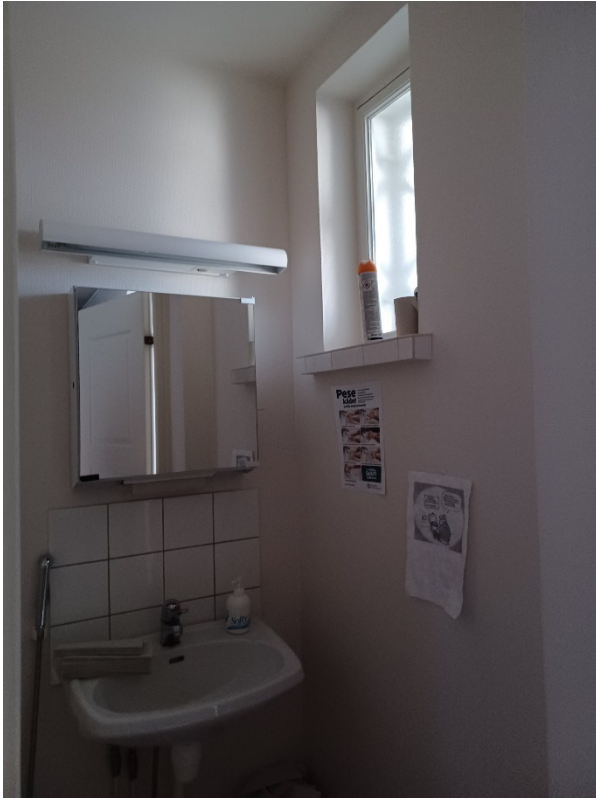
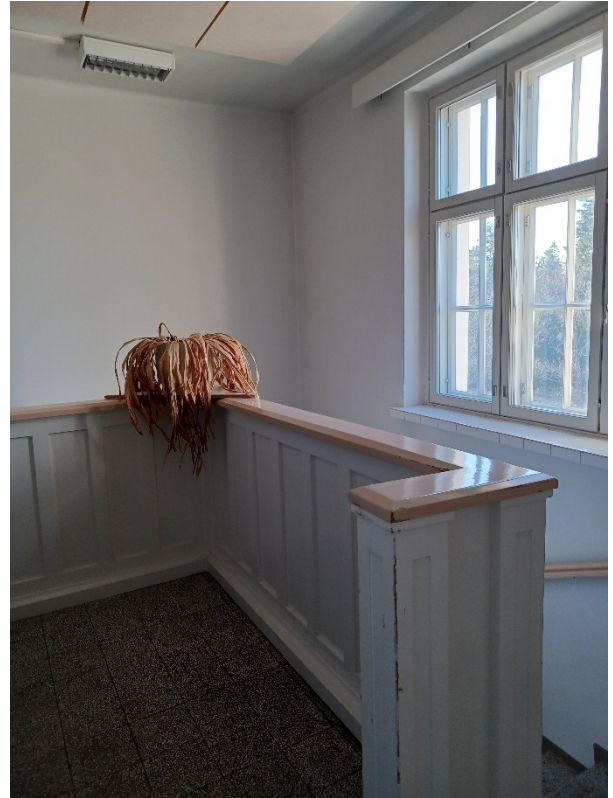
Kuva 62 Ylhäällä vasemmalla toisen kerroksen wc-tila, joka on rakennettu peruskorjauksen yhteydessä. Oikealla ja alhaalla alkuperäistä portaikkoa uusklassistisine muoto- ja koristeaiheineen. Toinen koristeikkunoista on jäänyt wc-tilan puolelle.

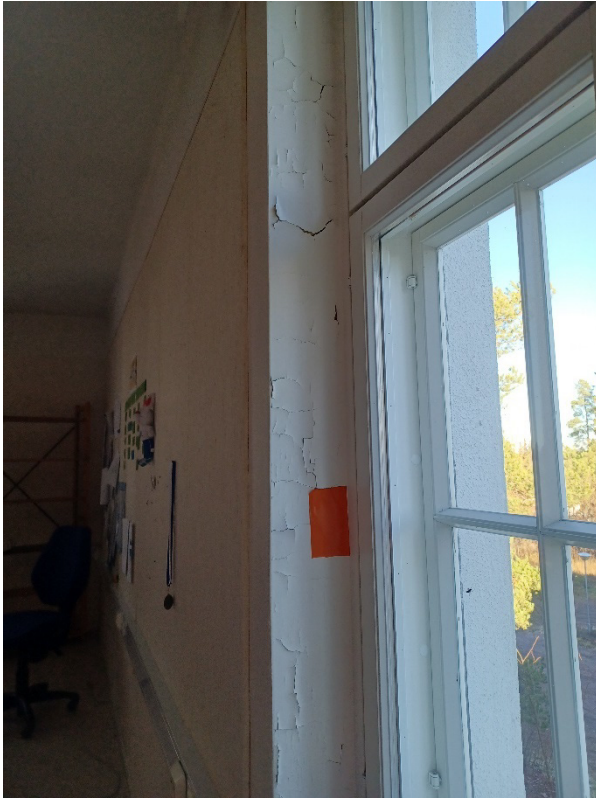
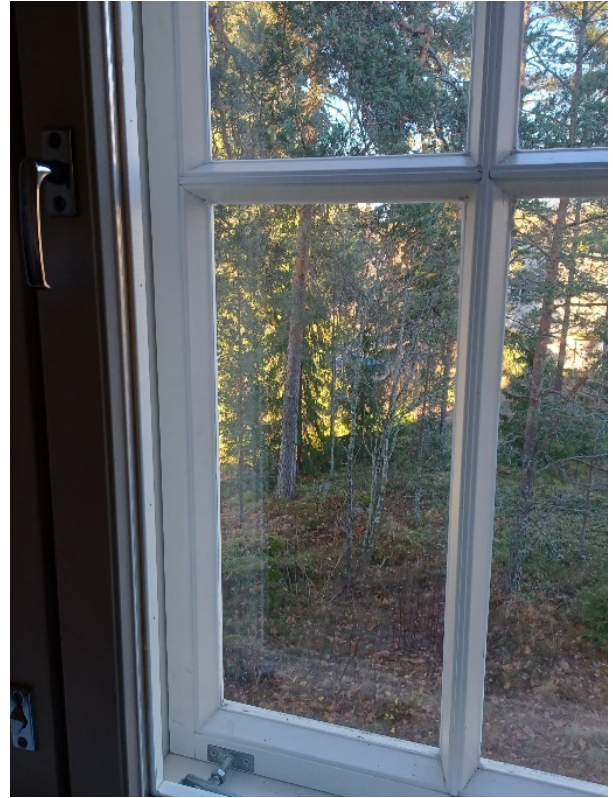
Kuva 63 Toisen kerroksen sisäikkunoita. Ikkunanpielen maalipinta on rapistunut todennäköisesti liiallisen kosteudenvaihtelun vuoksi.

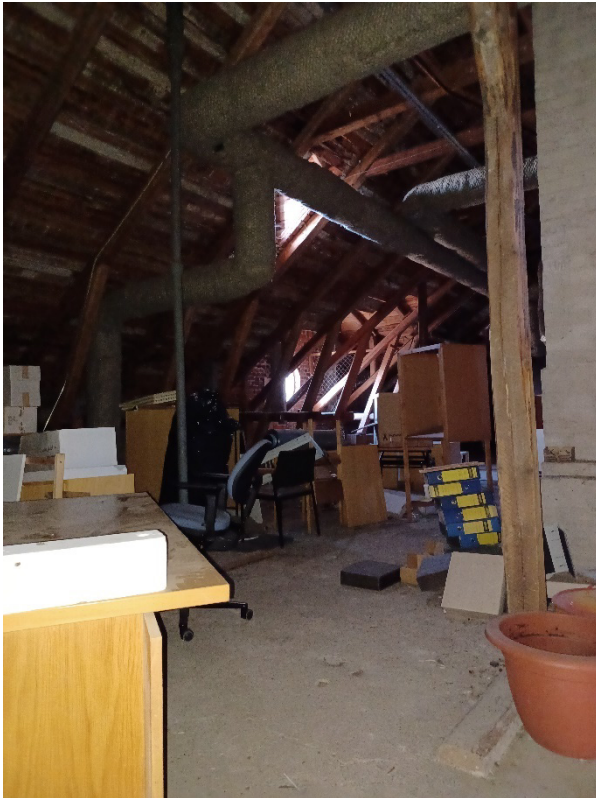
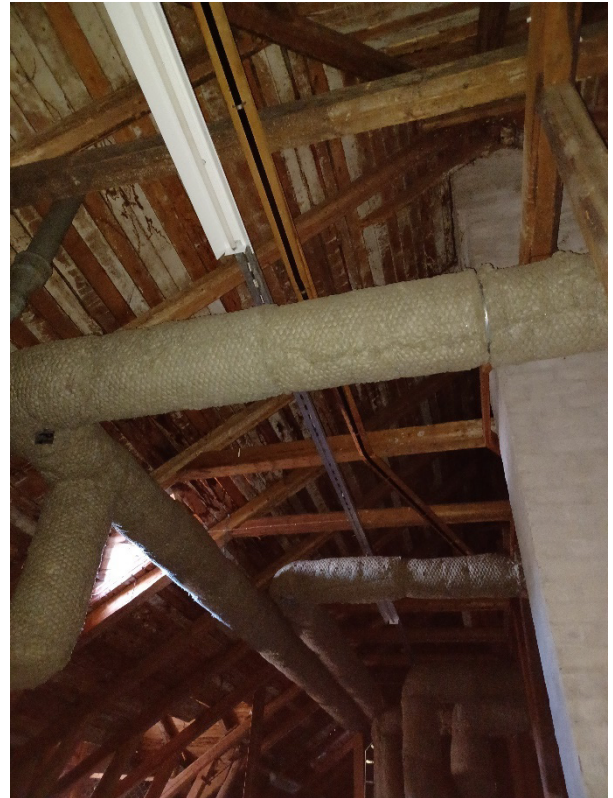
Kuva 64 Ullakko on eristämätöntä, avointa tilaa, jossa vanhat kattorakenteet ja uudemman aikaiset ilmaputkistot ovat vapaasti näkyvissä.

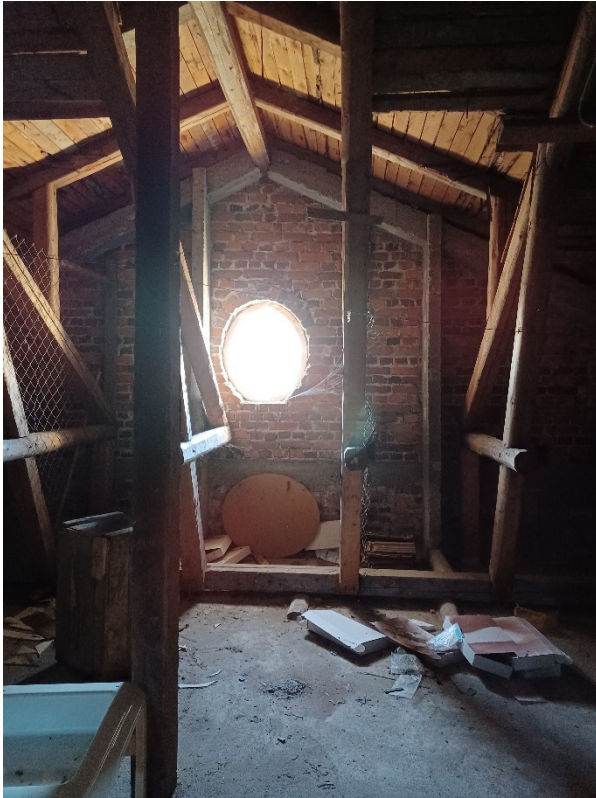
Kuva 65
Kuvassa sisäänkäynnin yläpuolella oleva soikea ikkuna. Muurattu tiilirunko on tässä kohtaa hyvin näkyvillä.

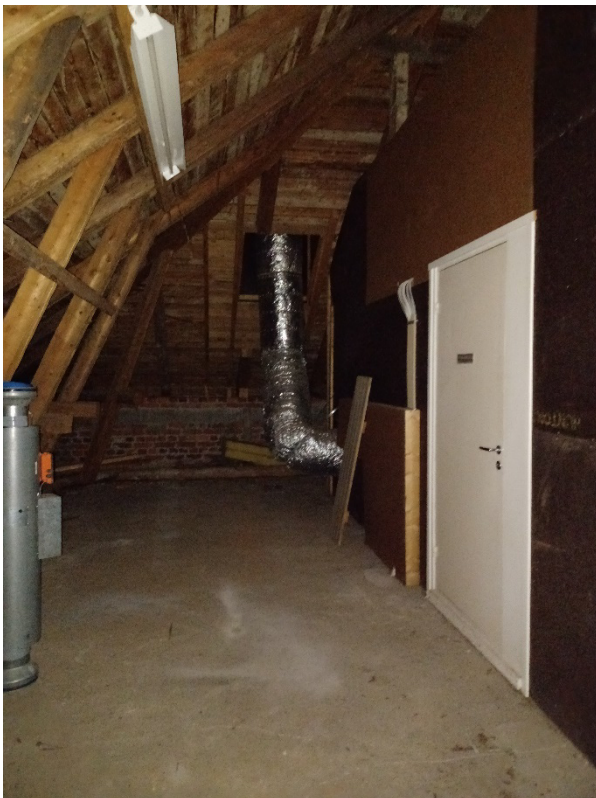
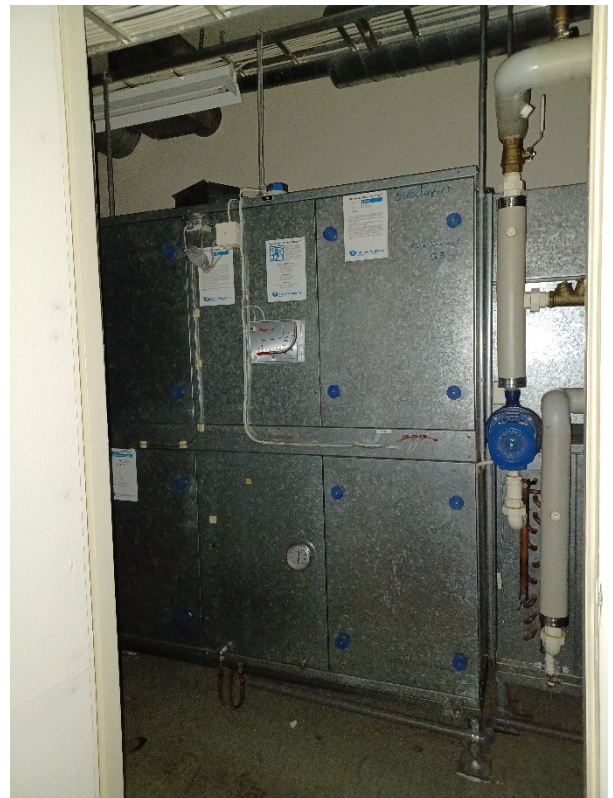
Kuva 66 Ullakolla sijaitseva ilmanvaihtokonehuone laitteistoineen.

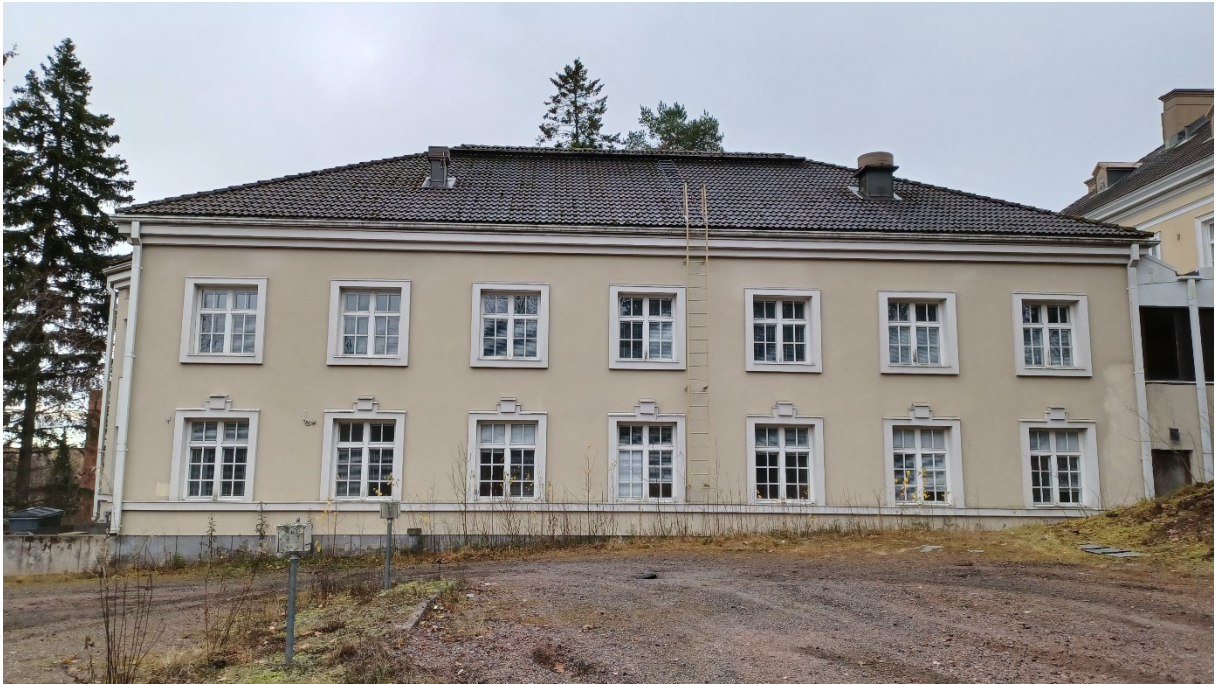
Kuva 67 Laajennuksen pohjoinen julkisivu. Oikealla näkyy vanhaa kunnantaloa ja välisosaa.

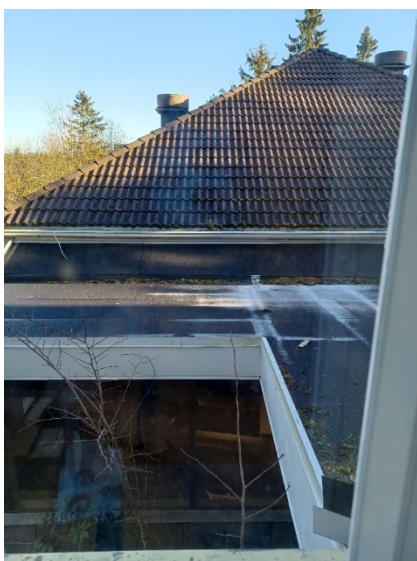
Kuva 68

Näkymä kunnantalon vanhasta osasta kohti laajennusta. Tasakatto kuuluu väliosaan.

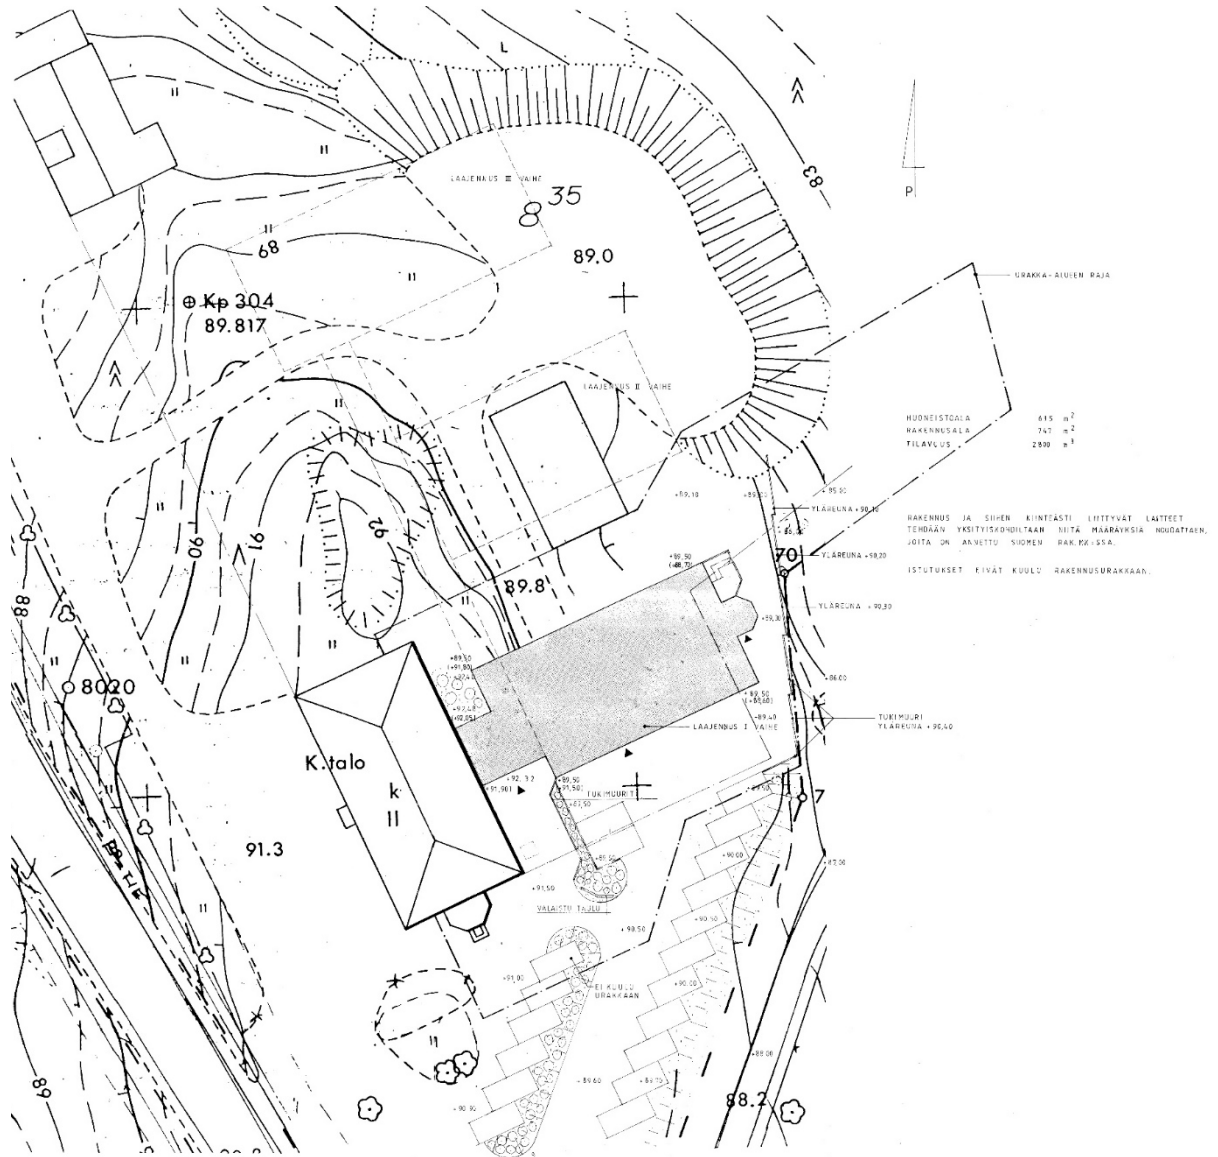
Kuva 69 Asemapiirros laajennusosan rakentamista varten. Piirustuksen mukaan myös toinen ja kolmas laajennusosa on ollut suunnitteilla tontin pohjoispuolelle. Arkkitehtitoimisto Mauri J. Turkka, 1986. Lähde: Loimaan kaupungin arkisto.

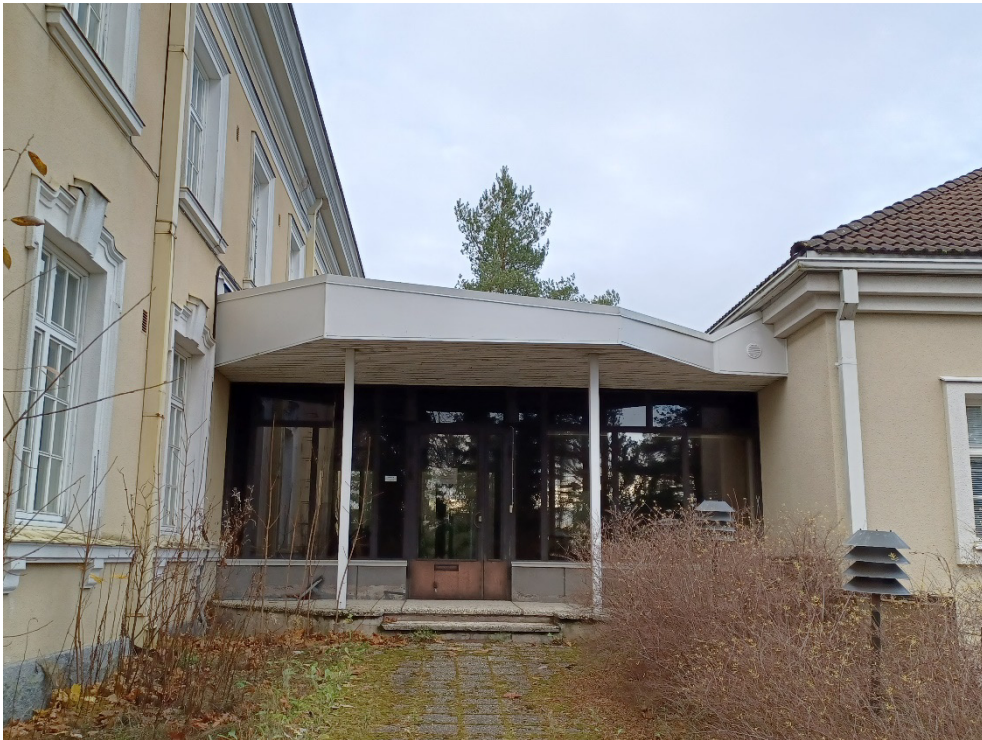
Kuva 81 Väliosa, joka yhdistää vanhan rakennuksen (kuvassa vasemmalla) laajennukseen (oikealla).

Laajennukseen ei ole tehty merkittäviä muutostöimenpiteitä. Väliosan vesikattoa on korjattu vuonna 2016 (Insinööritoimisto Laivila Oy).

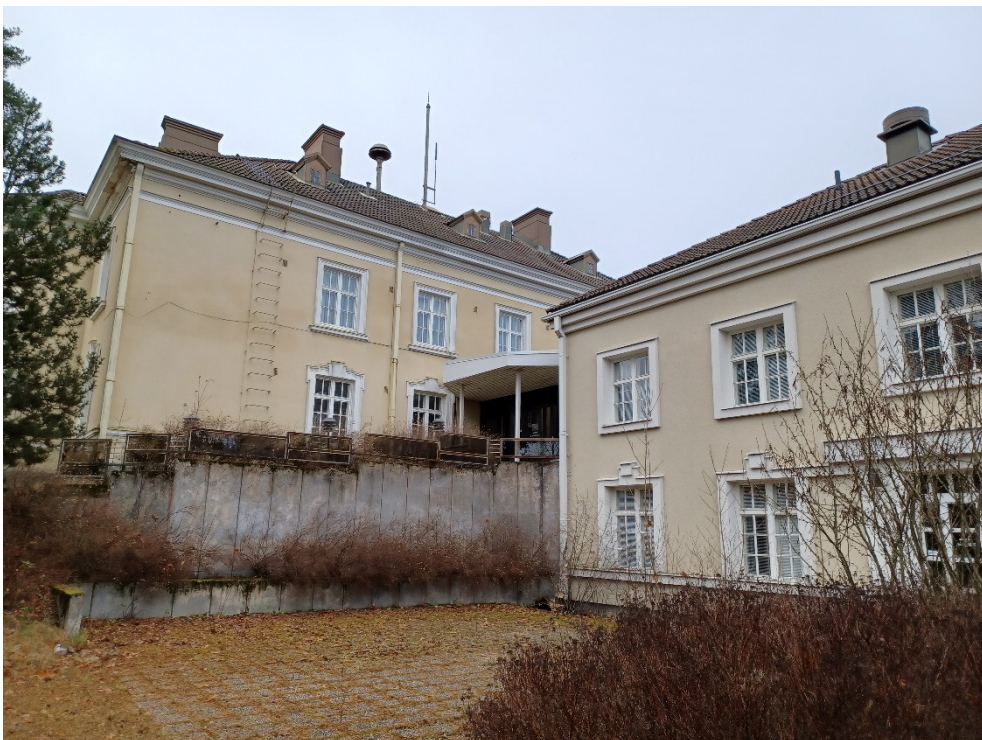
Kuva 82 rakennusten välillä on suurin piirtein yhden kerroksen verran korkeuseroa. Pihojen välillä on betoninen seinämä, jolla on pensasistutuksia. Seinämän päällä kulkee moniosainen, metalli- ja lasirakenteinen kaide.

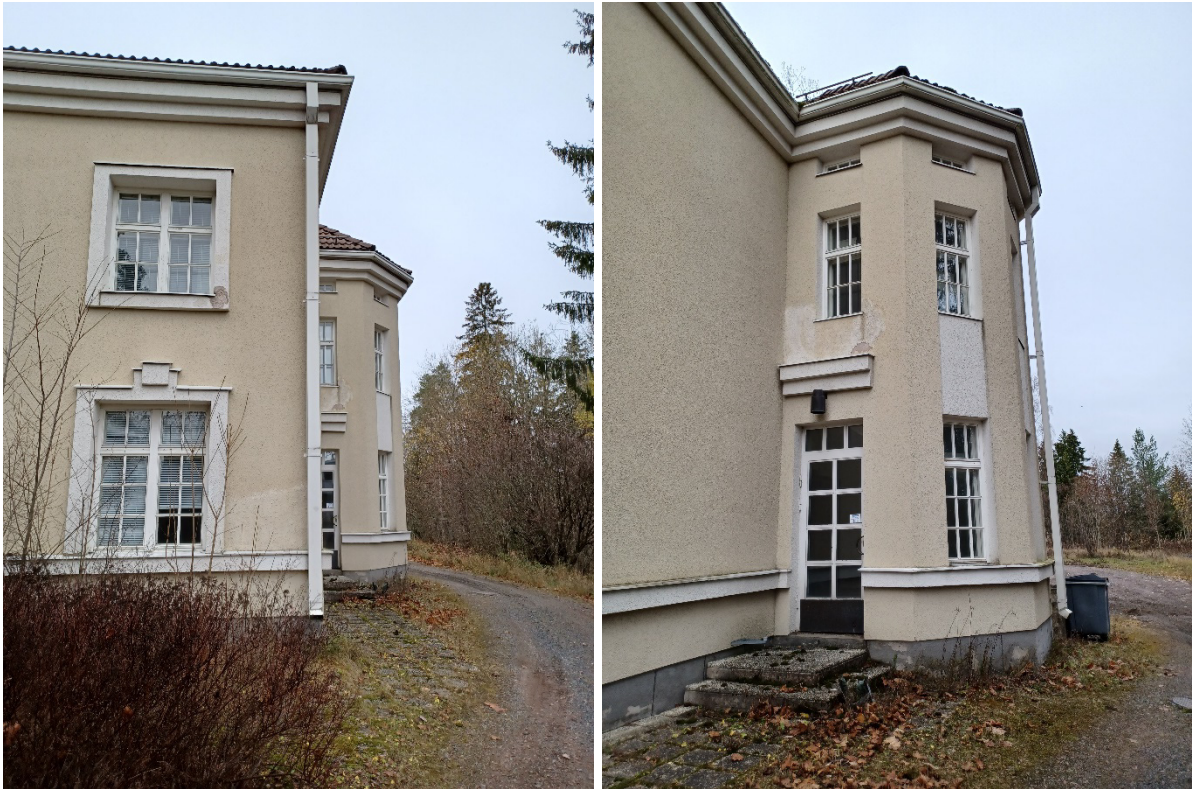
Kuva 83 Rakennuksen päädyssä on samankaltainen, monikulmainen tornimainen pääty, kuin on vanhassa osassa.

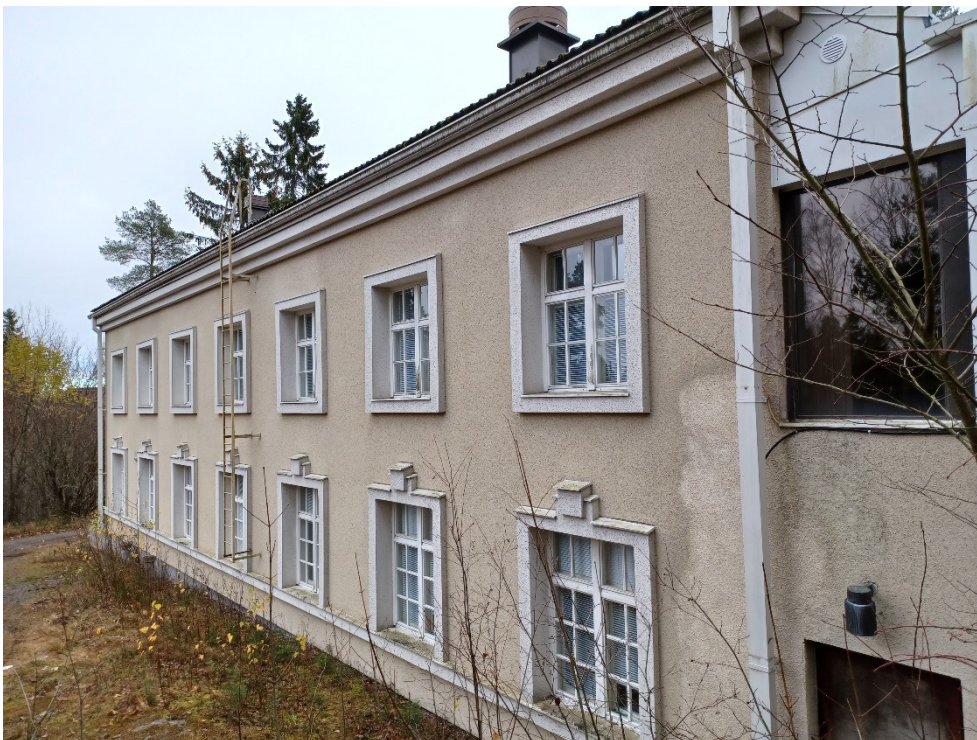
Kuva 84 Rakennuksen ulkoikkunat ovat moniruutuiset ja parikymmentä senttiä seinäpinnan sisäpuolella johtuen seinärakenteesta. Lämmöneriste on ulkoseinän puolella.

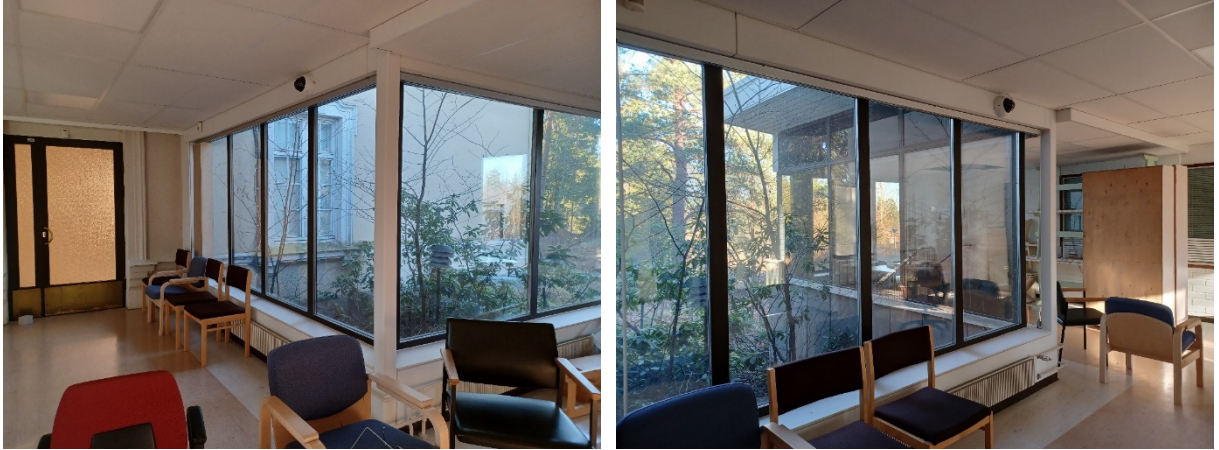
Kuva 86 Matala yhdysosa on suurten, katonrajasta lähelle lattianrajaan ulottuvien ikkunoidensa ansiosta valoisa, ja tuo mieleen akvaarion.

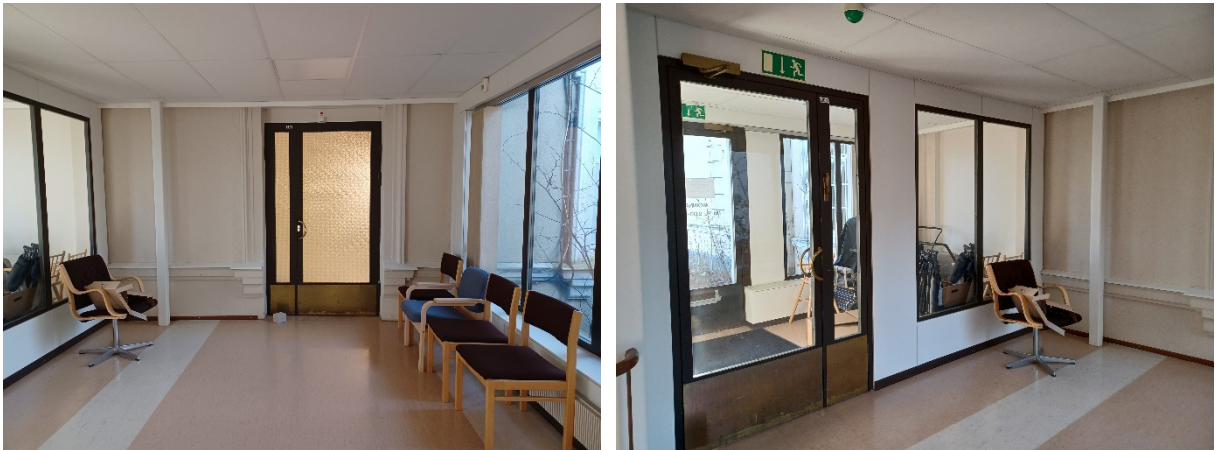
Kuva 87 Yksi vanhan osan ikkunoista on laajennettu sisäänkäynniksi yhdysosaan. Oikeanpuoleisessa kuvassa on yhdysosan tuulikaappi ja sisäänkäynti.

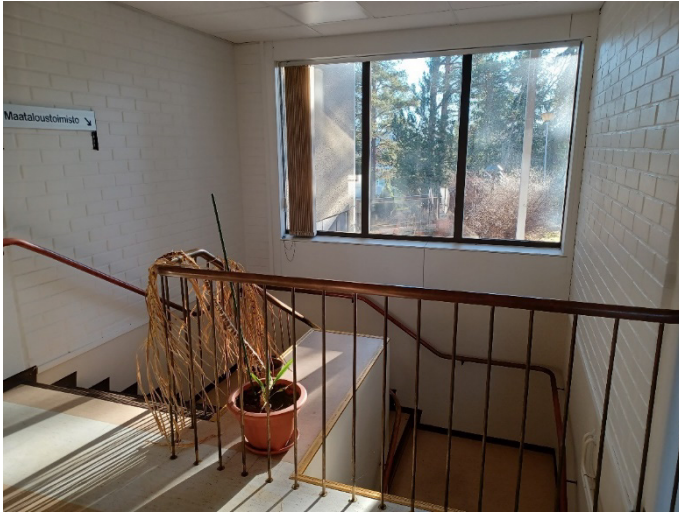
Kuva 88 Yhdysosasta johtaa portaikko alakertaan. Pinnakaiteet ovat messinkiset.

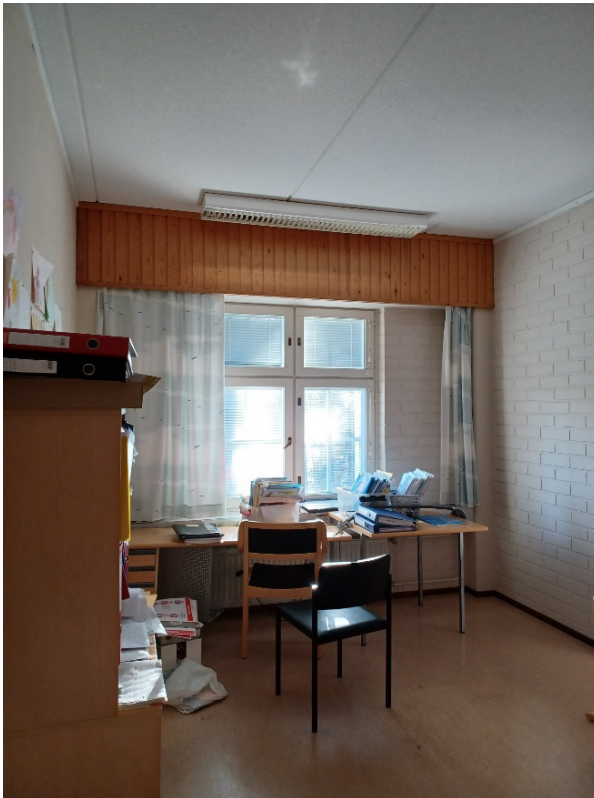
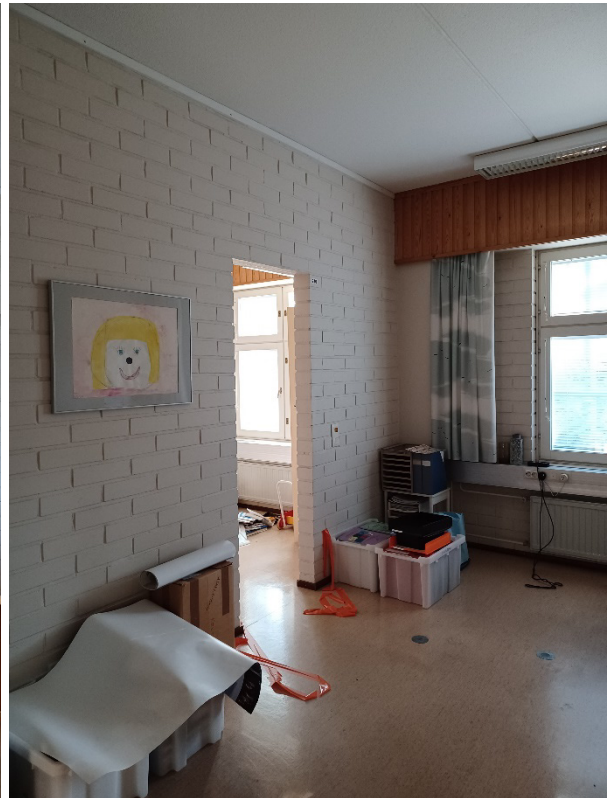
Kuva 89 Toimistuhuoneet ovat toistensa kaltaisia. Seinät ovat vaaleaksi maalattua tiiltä. Katot ovat roiskerapatut. Lattioissa on vaaleat muovimatot. Valaisimet ovat loisteputkivalaisimia. Ikkunan yläpuolella on yksityiskohtana mäntypanelointi. Osassa toimistotiloista on kulku viereiseen huoneeseen.

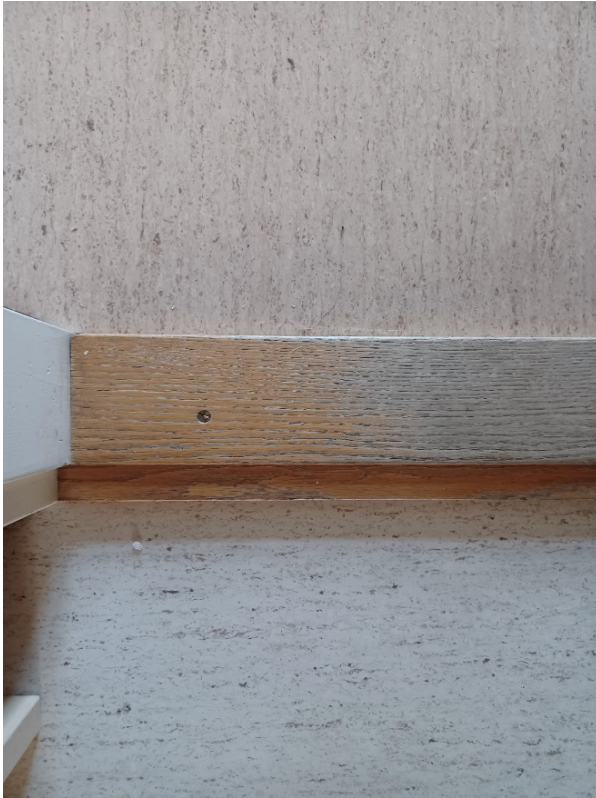
Kuva 90 Lattiamateriaaleina on pääasiassa vaaleat muovimatot. Seinät ovat vaaleiksi maalattua tiiltä.

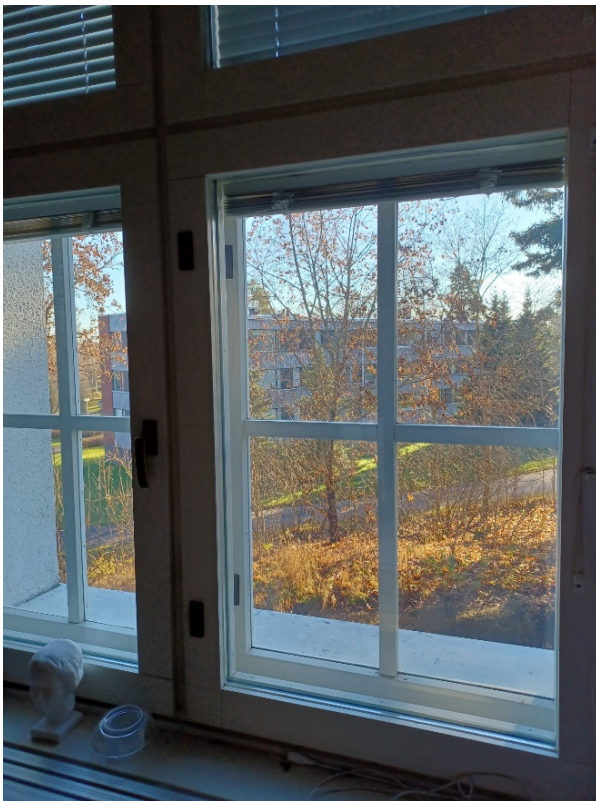
Kuva 91 Sisäikkunat ovat yksiruutuiset ja puu-alumiinirakenteiset.

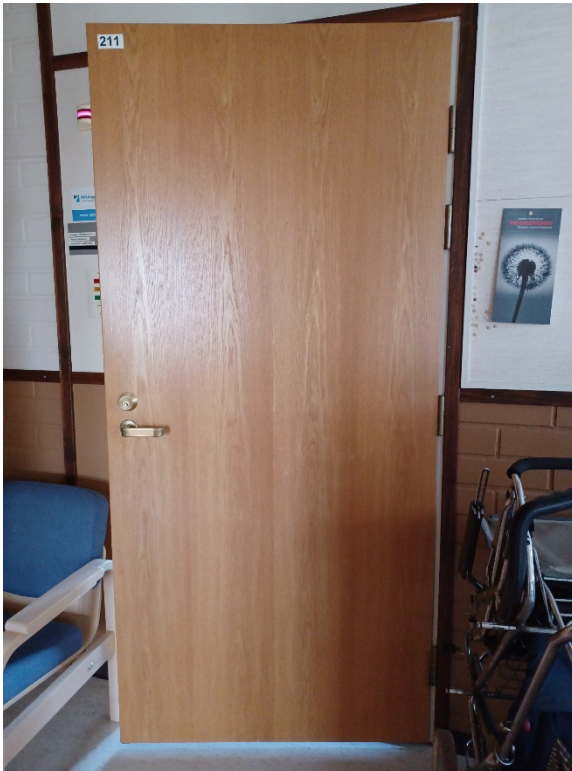
Kuva 92
Ovet ovat puisia laakaovia.

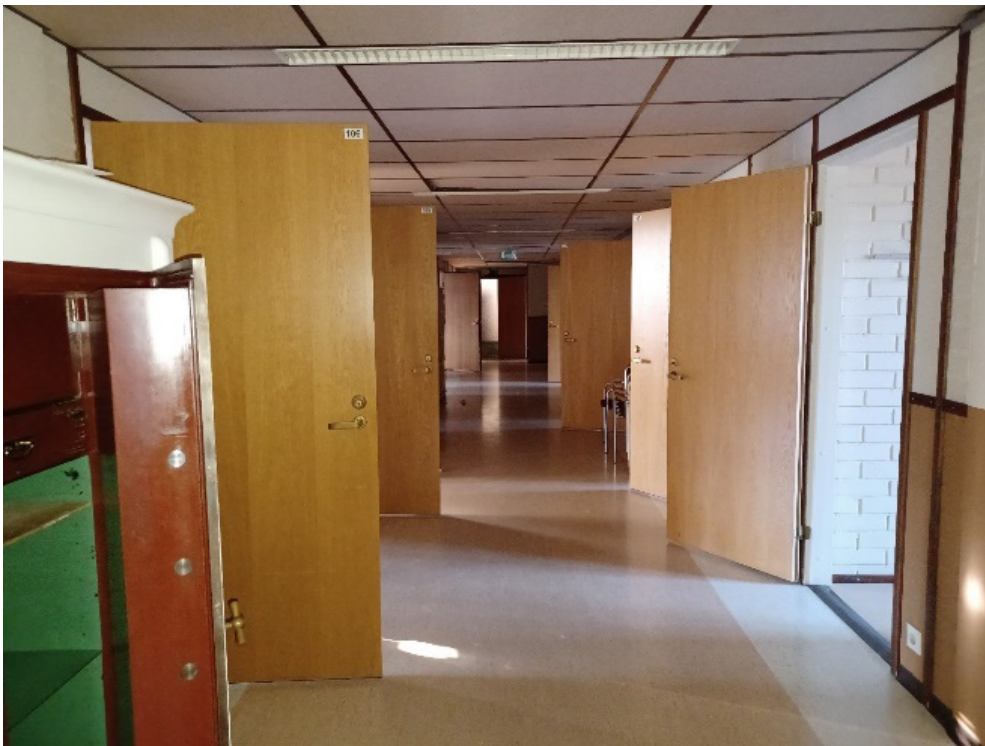
Kuva 93 Alakerroksen toimistokäytävä. Seinät on maalattu puolivälistä alaspäin ruskealla sävyllä.

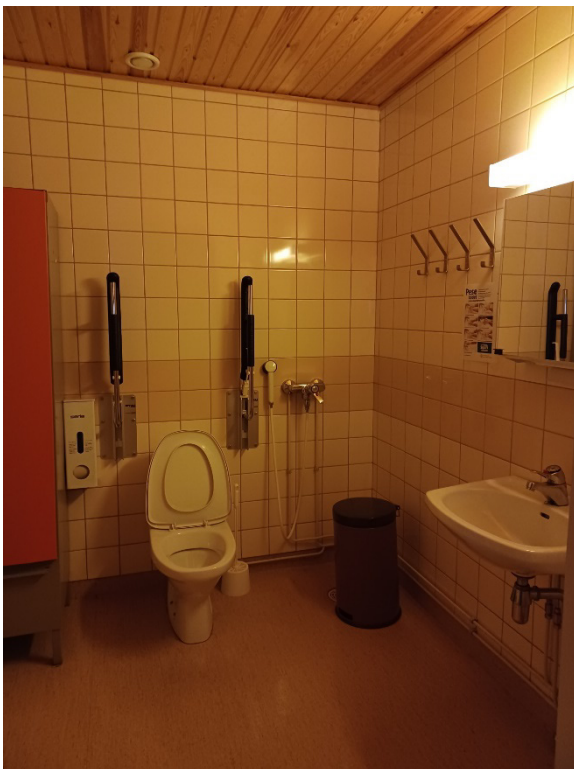
Kuva 97
Wc-tiloissa on niin ikään muovimatot, ja seinät on kaa-
keloitu. Pinnat ovat alkuperäiset.

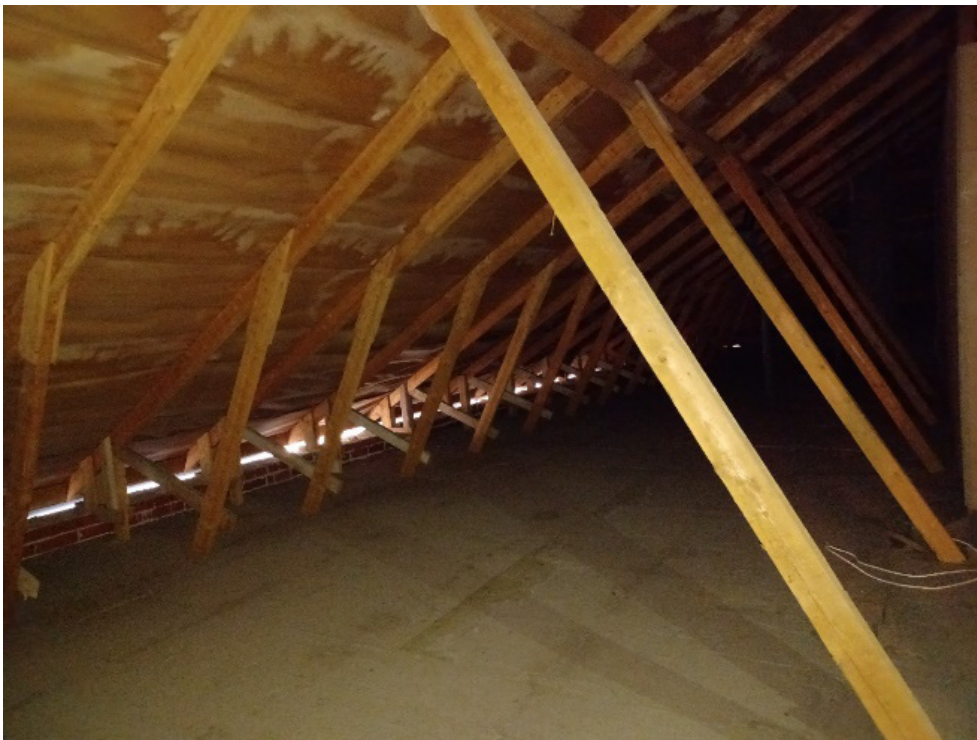
Kuva 99 Ullakon kattotuolit. Yläpohja on lämpöeristetty, mutta lattialaudoitusta ei ole.

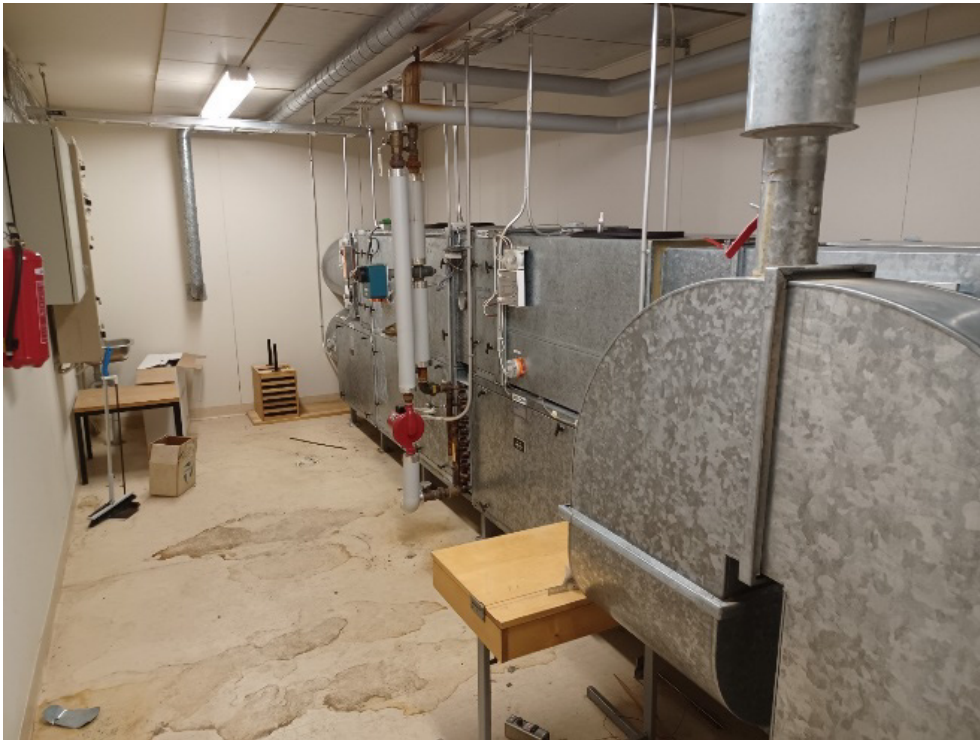
Kuva 100 Iv-konehuone ullakolla.

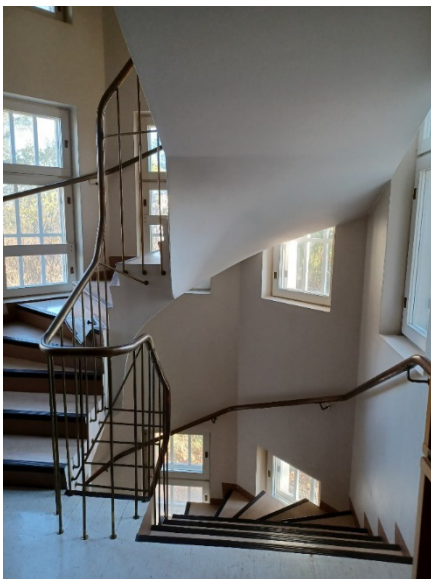
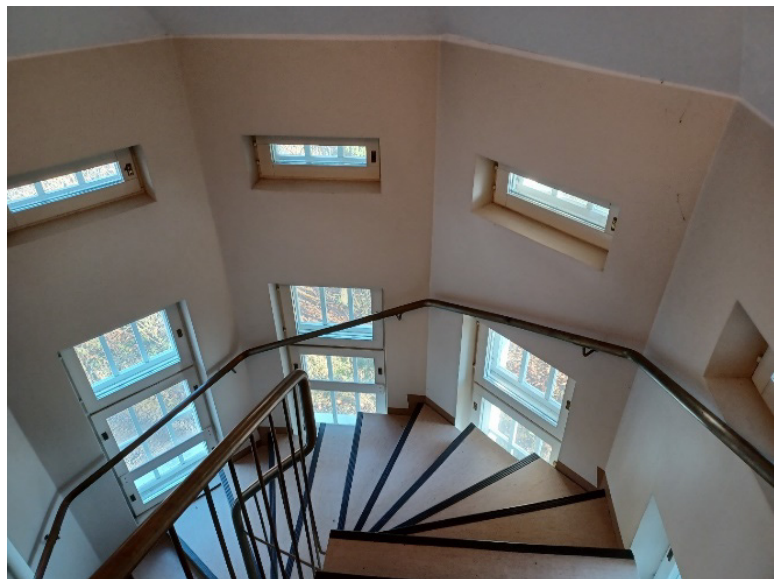
Kuva 101 Laajennusosan torniosan portaikossa toistuvat samat pintamateriaalit kuin muuallakin rakennuksessa. Muodoltaan portaikko muistuttaa vanhan osan päätyportaikkoa.

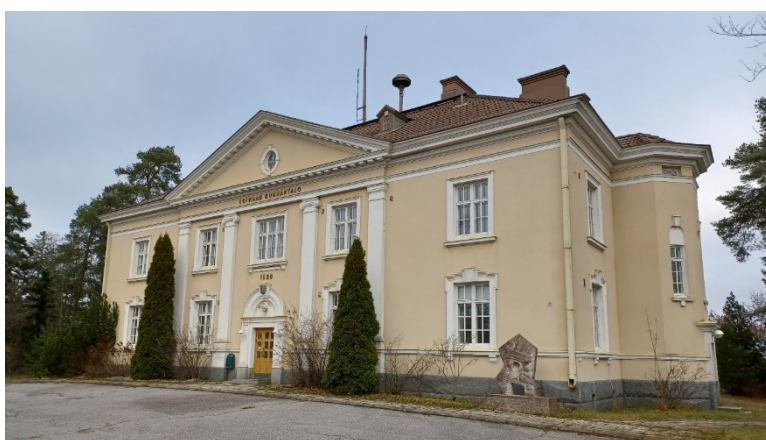
Vanha osa

Ajoitus	1928
Suunnittelija	Harald Smedberg
Kerroslukumäärä	2
Perustus	tiili- ja betonianturat, sokkeli luonnonkiveä
Runko	tiili (seinät) ja betoni (ala-, väli- ja yläpohja betonisia alalaattapalkistoja), eristeenä turve. Välipohjien rakenteena on betoni, turve-eriste ja puurunko.
Vuoraus	punatiili, mineraalivilla + rappaus
Ulkoväri	vaalean kellertävä beige
Kattomuoto	auma
Kate	kaksikouruinen punatiili (Kupittaaan Saviosakeyhtiö)
Ikkunat	puu-alumiini (kellarissa puupuitteiset kitti-ikkunat)
Ovet	ulko-ovet tammiset, väliovet eri aikakausilta ja useaa tyyppiä
Vintti	kylmä, rakentamaton, avoin
Kellari	osittainen

Rakennus on v. 2017 todetuista mikrobi- ja lahovaurioista huolimatta verrattain hyväkuntoinen, ja säilymisedellytykset ovat hyvät. Kohti alkuperäistä rakennuksen tyyliä palauttavien toimenpiteiden tekeminen on rakennuksen tulevissa korjaus- ja muutostoimenpiteissä mahdollista.

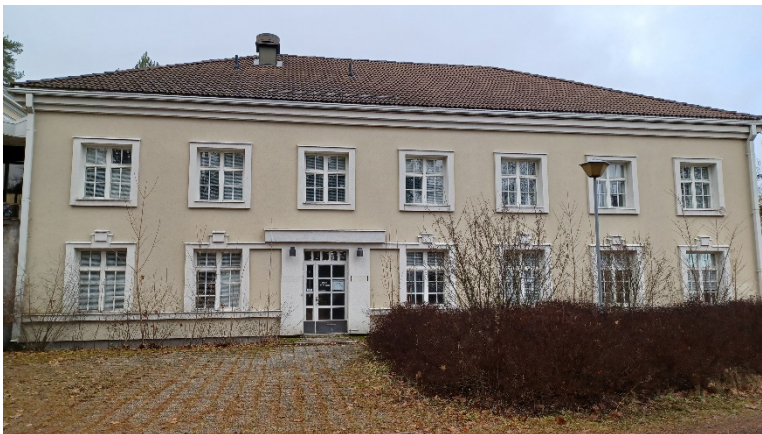
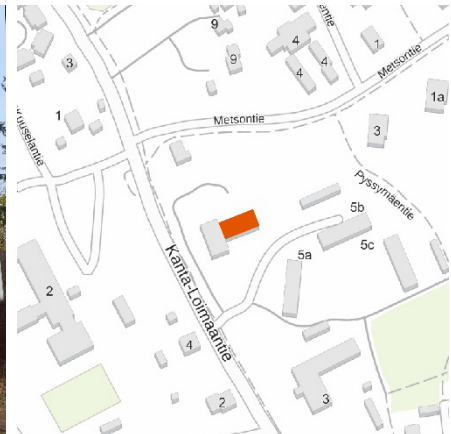
Laajennusosa

Ajoitus	1986
Suunnittelija	Arkkitehtitoimisto Mauri J. Turkka
Kerroslukumäärä	2
Perustus	betonianturat, betonisokkeli
Runko	seinissä tiili-mineraalivilla, välipohjat teräsbetonilaattaa (150-200 mm)
Vuoraus	rappaus
Ulkoväri	vaalea beige
Kattomuoto	auma
Kate	tiili
Ikkunat	puu-alumiini
Ovet	Ulko-ovet lasi-metallirakenteiset, sisäovet puisia laakaovia.
Vintti	kylmä, rakentamaton, avoin
Kellari	osittainen
