# KUNTOTUTKIMUS- RAPORTTI

LOIMAAN KAUPUNGINTALO

SISÄILMA- JA KOSTEUSTEKNINEN  
KUNTOTUTKIMUS

5.1.2017

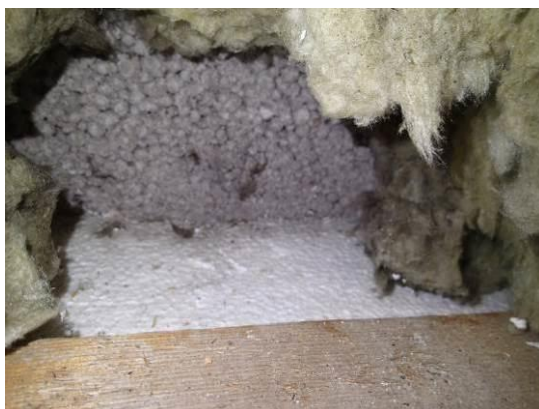
**Kuva 31.** Rakenneavausten kohdalla R6 ja R7 ulkoseinän puurungon ja harkon välissä on styrox-eriste. Tuulensuoja puuttuu rakenteesta.

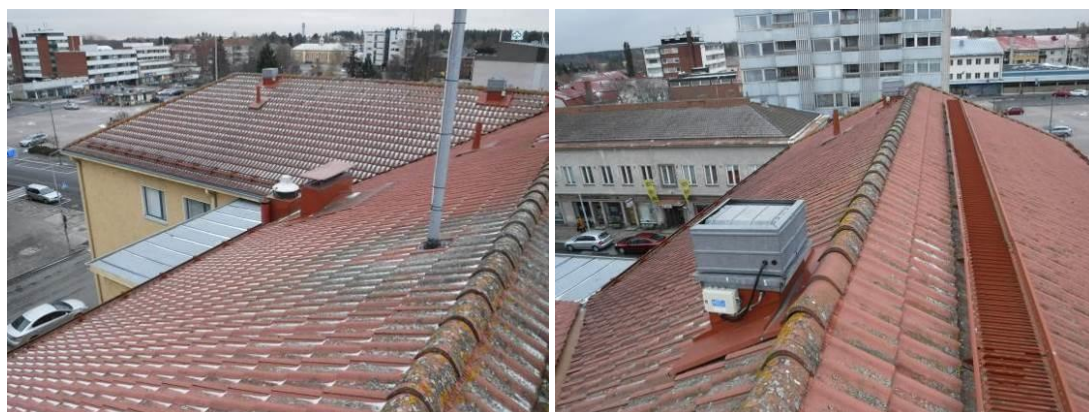
Vesikatteen läpivientien pellityksissä ei havaittu puutteita. Painovoimaisen ilmanvaih-  
tohormien sekä vanhan savupiipun yläpää ovat avoinna ja niiden sadesuojaus puut-  
tuu. Savupiipun muurauksen ulkopinta vesikaton yläpuolisella osuudella on voimak-  
kaasti rapautunut.

Räystäskourua on paikoin uusittu todennäköisesti savupiipun läheisyydessä tapahtu-  
neiden vesivuotojen jälkeen.

*Kuvat 46 ja 47. Yleiskuvia vesikatosta.*

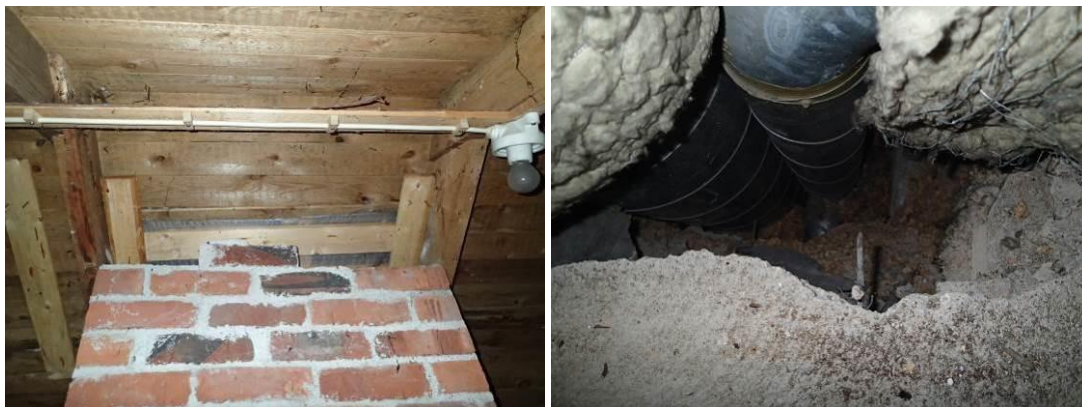
Osa vanhoista tiilirakenteisista ilmanvaihtohormeista on katkaistu vesikatteen alapuolelta ja niiden havaittiin olevan avoinna alempiin kerroksiin päin. Ilmanvaihtokanavien palopermannon läpiviennit ovat pääosin karkeasti toteutettuja ja niistä havaittiin ilmavuotoa ullakkotilan suuntaan. Ullakkotilassa kulkevien ilmanvaihtokanavien eristyksissä havaittiin paikoin puutteita ja viemärin tuuletusputket olivat kokonaan eristämättä.

**Kuvat 56 ja 57.** Vanhojen painovoimaisten hormien yläpää on paikoin katkaistu vesikataton alapuolelta. Ilmanvaihtokanavien läpiviennit palopermannon läpi ovat epätiivittä.

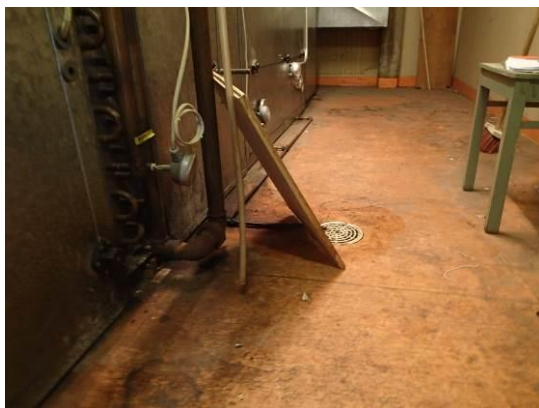
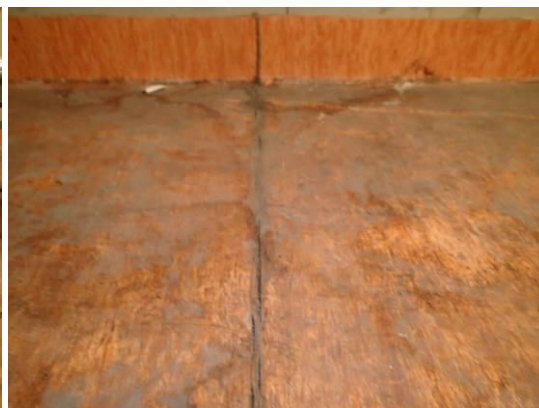
**Kuvat 64 ja 65.** Ilmanvaihtokonehuoneen muovimaton saumat eivät ole tiiviitä.

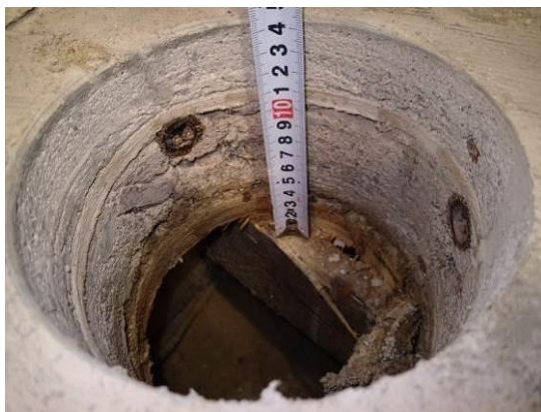
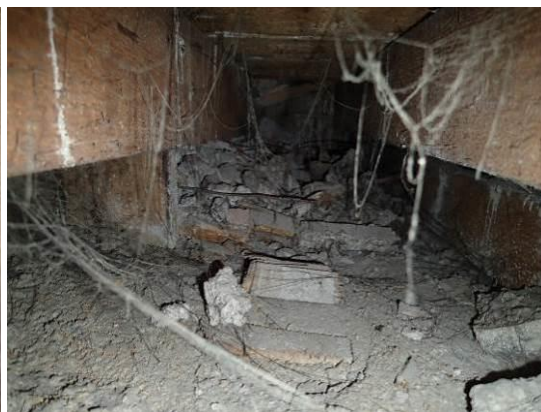
*Kuvat 92 ja 93. Rakenneavaus R12 tilan 231 välipohjaan.*

Tilan 231 välipohjan rakenneavaus poikkesi muista avauskohdista. Siinä on muovimaaton ja tasoitteen alla noin 35 mm betonirakenne, joka on erotettu 10 mm puulevystä voimakkaasti kreosootilta haisevalla tervapaperilla. Levyn alapuolella on noin 55 mm betonikerros ja ontelotila. Avauskohdassa havaittiin myös levyrakenteen alapuolella avauksessa katkennut vanha metallinen sähkösuojaputki, jonka sisällä on voimakkaasti kreosootilta haisevat sähköjohdot.

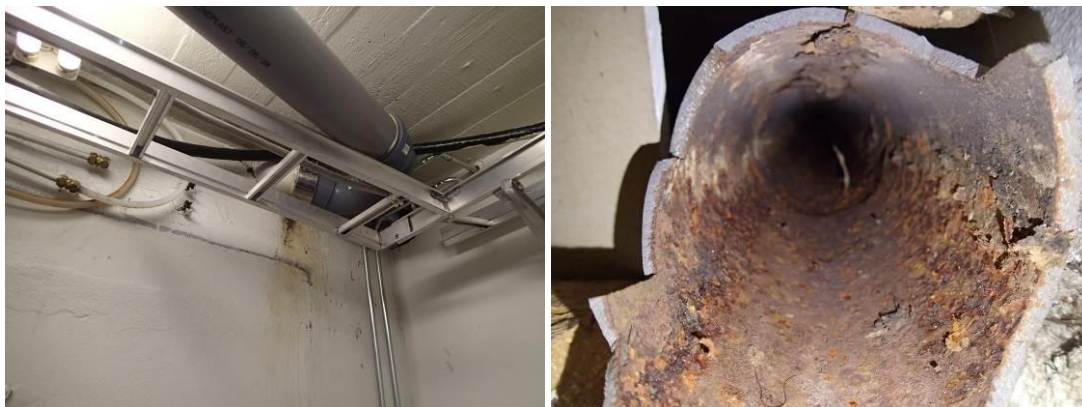
Ensimmäisen kerroksen varastotilassa 126 havaittiin vanha viemäriputken pää, jota ei ollut tulpattu.

**Kuvat 116 ja 117.** Varaston 126 seinän yläosassa on vanha tulppaamaton viemäriputken pää avoinna.

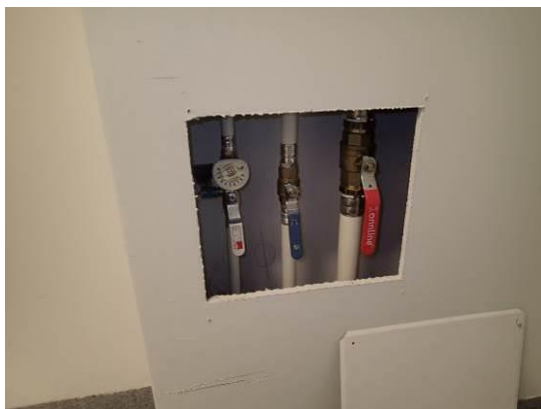
Osassa toimisto- ja muita tiloja havaittiin poikkeavan kuumia vesiputkia sekä talotekniikkakoteloitten kipsilevykoteloiden olevan lämpimiä. Kotelointien avausten yhteydessä havaittiin esim. lämminvesikierron säätöjen olevan tekemättä.

**Kuva 118.** Ensimmäisen kerroksen kipsilevykotelo on poikkeavan lämmin. Lämminvesikierron säätö havaittiin olevan tekemättä.

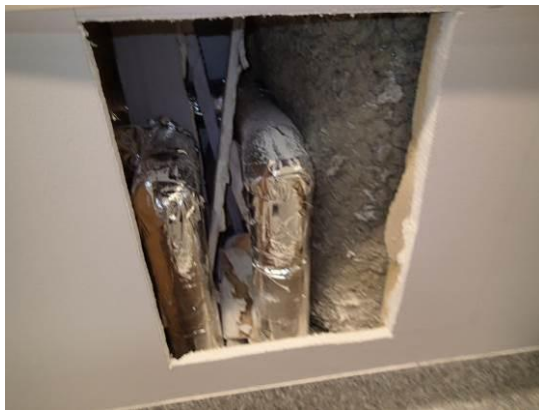
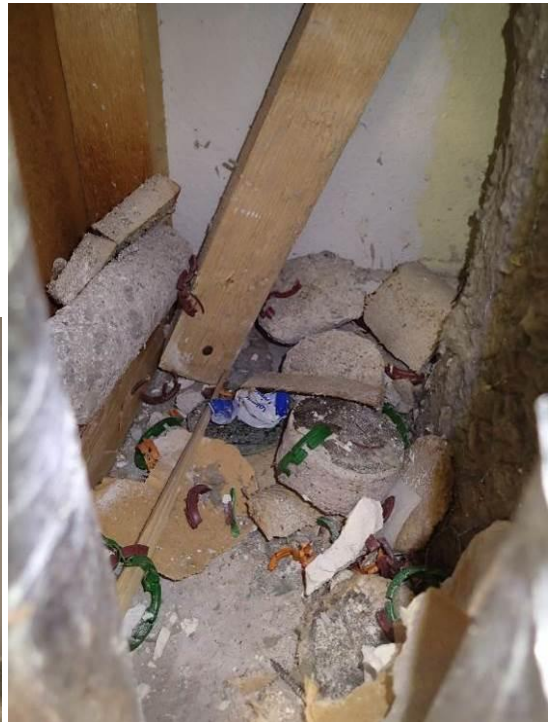
Kipsilevyllä tehtyä talotekniikkakotelointia avattiin odotustilassa 218 (R14). Kotelointin sisällä oli runsaasti rakennusjätettä, kuten kipsilevyn palasia, laudan kappaleita sekä betonikappaleita. Avauksen kohdalla todettiin tiivistämättömien välipohjan läpivientien kautta ilmapirtauksia sekä havaittiin välipohjarakenteen sisällä olevat muottilaudat. Osa läpivienneistä oli tukittu mineraalivillalla. Saman putkilinjan kotelointiin tehtiin avaus kolmannen kerroksen aulassa 321 (R18). Avauksen kautta ei havaittu ilman liikettä sisätilojen tai koteloinnin suuntaan. Välipohjan läpiviennin kautta ei myöskään havaittu ilman liikettä. Koteloinnin sisällä olevat ilmanvaihtokanavat on eristetty mineraalivillalla ja koteloinnin pohjalla on rakennuspölyä.

**Kuvat 119 ja 120.** Toisen kerroksen odotustilan 218 kohdalle tehdyssä koteloinnin avauksessa havaittiin rakennusjätettä koteloinnin sisällä.

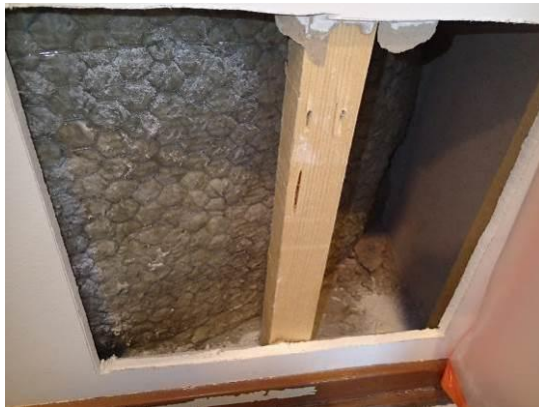
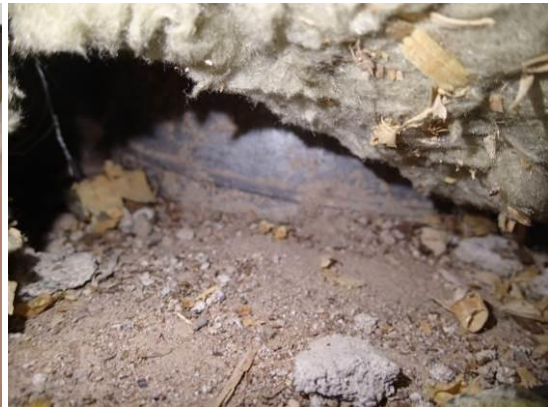
**Kuvat 121 ja 122.** Kolmannen kerroksen aulan koteloinnin sisällä olevien välipohjan läpiviennit vaikuttivat aistinvaraisesti tiiviltä.

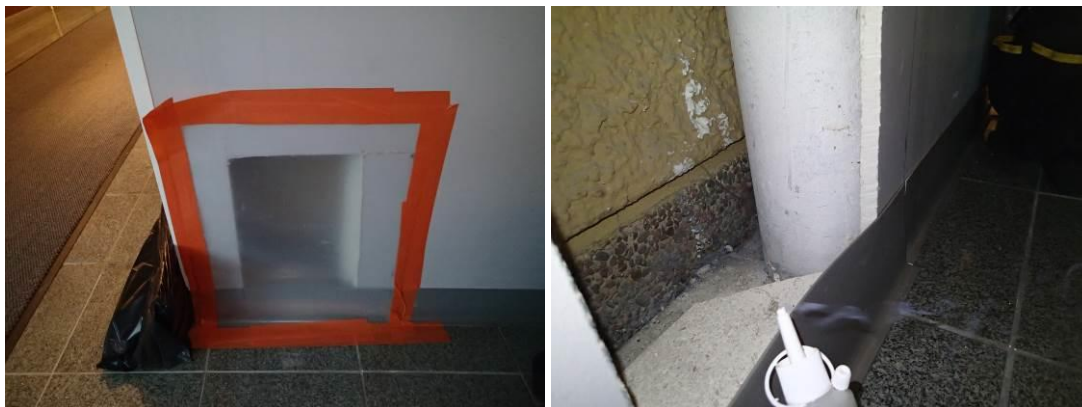
Ensimmäisen kerroksen hissien viereiseen kotelointiin tehtiin avaus (R3). Puurunkoisen kipsilevyllä verhotun koteloinnin takana on tyhjä tila sekä todennäköisesti vanhaa ulkoseinärakennetta. Avauksen kautta todettiin tunkkaista hajua sekä ilman virtaavan sisätiloihin.

**Kuvat 123 ja 124.** Ensimmäisen kerroksen hissiaulan koteloinnin sisältä virtasi tunkkaista ilmaa sisätilojen suuntaan.

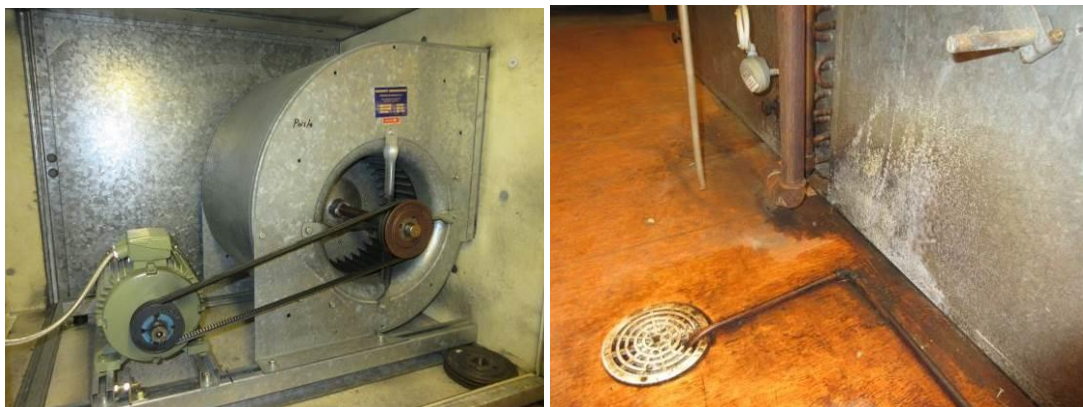
Ilmanvaihtokoneen sisällä havaittiin jäteilmakanavassa korroosion aiheuttamia jälkiä sekä roskaa.

*Kuvat 131 ja 132. Poistoilmapuhallin sekä lauhdevesiviemärointi kupariputkella lat-tiakaivoon.*

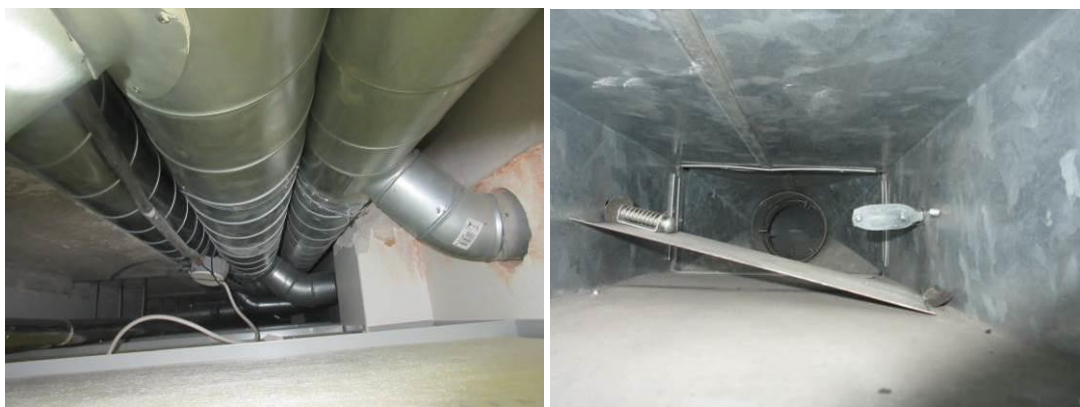
**Kuva 135 ja 136.** Uusittuja ilmanvaihtokanavia sekä alkuperäisen likainen tuloilmapäätelaite, jossa rikkiäinen säätöosa.

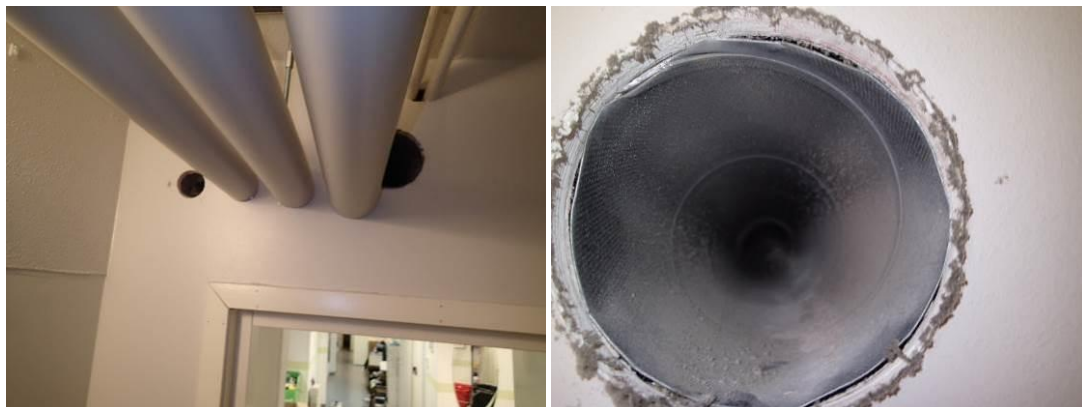
Osassa ensimmäisen kerroksen wc tiloja havaittiin poistoilmapäätelaitteiden puuttuvan.

**Kuva 137 ja 138.** Esimerkiksi ATK-osaston wc:stä puuttuu poistoilmaventtiili.
